IDŐKÖZI JELENTÉS

2019-057-6

Nagyon súlyos víziközlekedési baleset
Ütközés / Süllyedés

Budapest, Duna folyam 1648,7 fkm

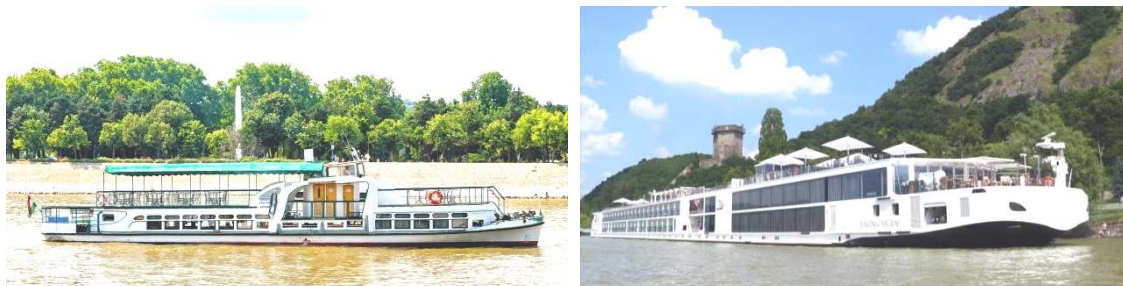
1. ábra: A balesetben részes hajók
 Bal oldal: *Hableány* termes személyhajó, fotó: Üzemeltető
 Jobb oldal: *Viking Sigyn* kabinos személyhajó, fotó: Internet
