ZÁRÓJELENTÉS

**2019-0575-5 és 2019-0840-5
Vasúti baleset / Kisiklás**

**Erdei iskola - Adonisz utca
2019. június 3. és augusztus 1.**

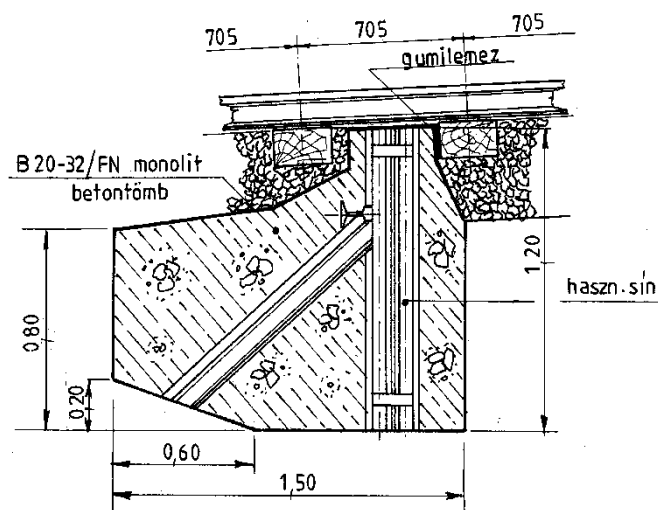
4. ábra: a megtámasztó betontömb kialakítása

A vasúti pálya emelkedése 22-112 ‰ közötti, jellemzően azonban 100 ‰ körüli, a kisiklás helyén 99‰. A meredek vonalvezetés miatt – megakadályozandó a vasúti pálya lecsúszását – kb. 50 méterenként az alépítménybe épített betontömbök rögzítik a pályát (4. ábra). A betontömbök üzemszerűen csak hosszirányú terhelést kell kapjanak, a vágány függőleges irányban nem terhelheti azokat.

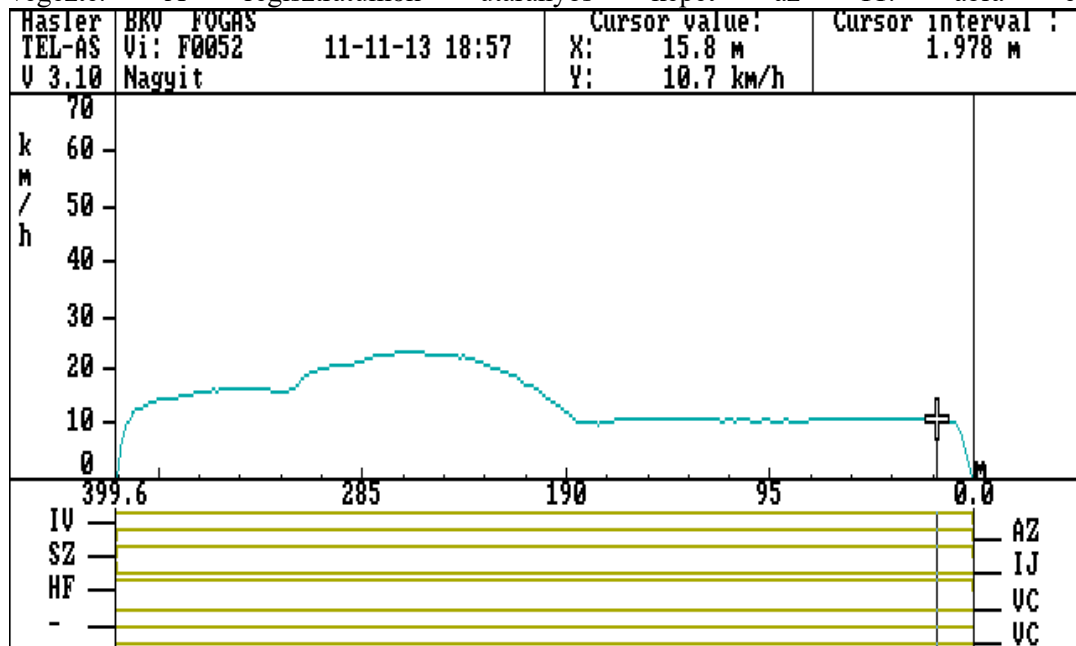
A járműveken Hasler TEL 500 típusú adatrögzítő volt, melynek kiolvasását a BKV Zrt. végezte. A regisztrátumok útarányos képét az 11. ábra és
