## **ZÁRÓJELENTÉS**

**2019-0637-5**

**Vasúti baleset / Mozgó jármű okozta személyi sérülés**

**Győrszabadhegy**

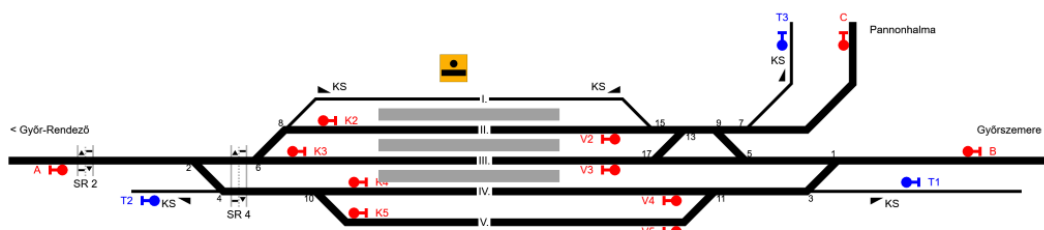
5. ábra: az állomás vágányhálózata

Az állomás 4 vonatfogadó vágánnyal rendelkezik. A IV. vágány végpont felőli meghosszabbításában a 3. sz. váltóval egy csonkavágány ágazik ki.
