INNOVÁCIÓS ÉS TECHNOLÓGIAI
MINISZTERIUM

ZÁRÓJELENTÉS

2019-0697-5

Budapest-Déli

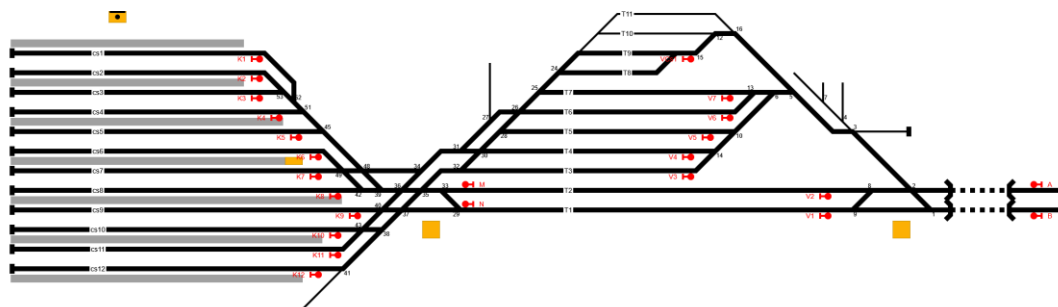
3. ábra: az állomás vágányhálózata

A vonatok csarnoki vágányokról történő indítása és érkezése a tároló vágánycsoport T1 és T2 vágányain át történik.

A cs3 vágány ütközőbakja a 0+50 szelvényben van.

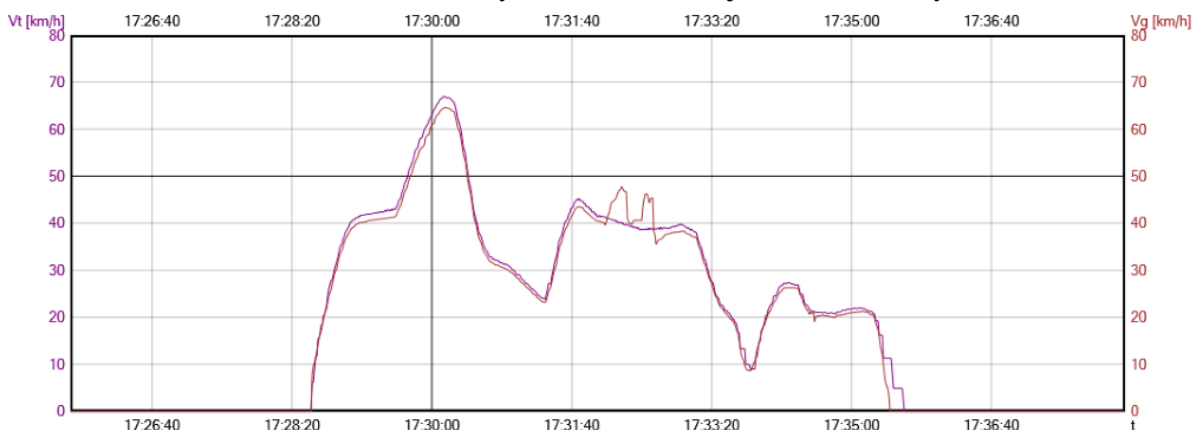
4. ábra: a 247 sz. vonat MFB adatai

Mindhárom érintett vonat rendelkezett jól működő MFB adatrögzítővel (4. ábra), melynek adatait a Vb felhasználta. Ezekből koordináta és térképi mérés alapján:

- A 247 sz. vonat mozdonyának GPS antennája a 2+85 szelvényben állt meg;
- A 18608 sz. vonat mozdonyának GPS antennája a 2+20 szelvényből indult;
- a 958 sz. vonat mozdonyának GPS antennája a 3+05 szelvényből indult.

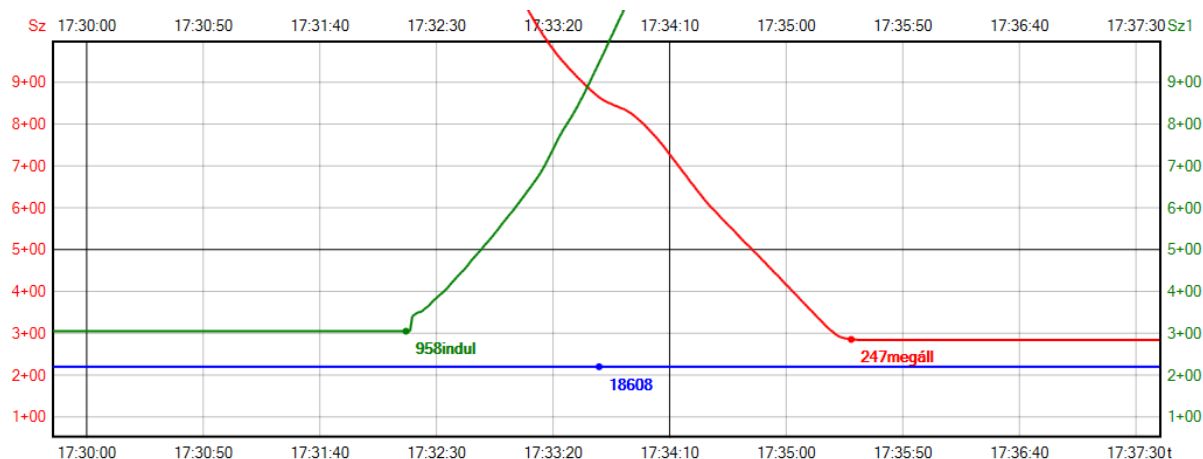
13. ábra: a vonatok helyzete az esemény során
