## **ZÁRÓJELENTÉS**

**2019-0748-5**

**Váratlan vasúti esemény / Jelzőmeghaladás és  
Vasúti baleset / Ütközés tárgygal**

**Érd**

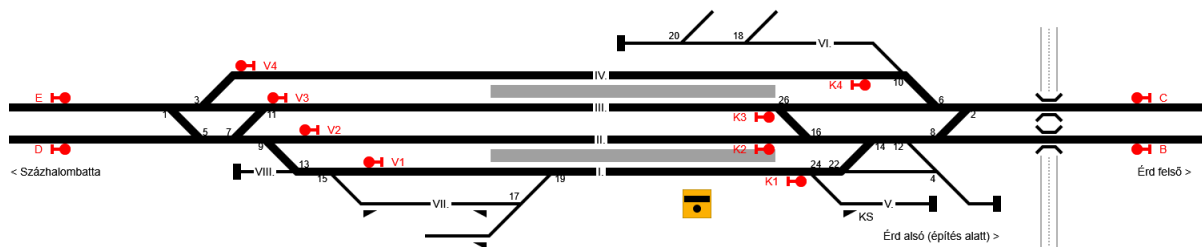
7. ábra: Érd állomás vágányhálózata

Az állomás négy vonatfogadó vágányos, a II. és a III. vágányok az átmenő fővágányok. Az I. vágány kezdőpont felőli végén csonkavágány ágazik ki, amely az átépítés későbbi szakaszában összekötő vágányként fog folytatódni Érd alsó felé, a baleset idején a 182+86 szelvényben ütközőbak zárta.

Az állomáson több, kitérő irányban 80 km/h-val járható, nagysugarú kitérő lett beépítve, többek között a végpont felől az első vágányra is ilyen vezet, de a kezdőponti oldalon Érd elágazás felé csak kissugarú, legfeljebb 40 km/h-val járható kitérőn át lehet kihaladni.
