ZÁRÓJELENTÉS

2019-0775-5

Vasúti baleset / Kisiklás

Csillebérc

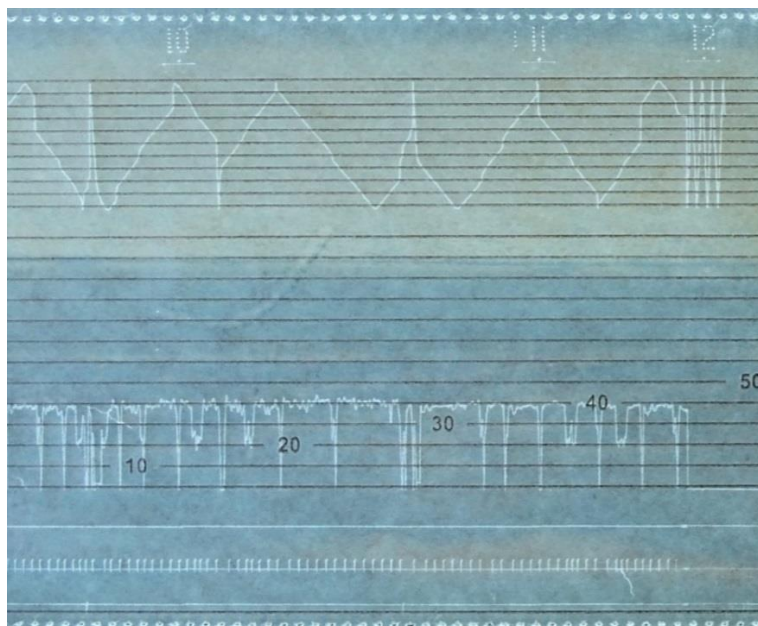
Az adott jármű sebességmérő órája a tényleges sebességnél 10-12%-al kisebb sebességet mutat, így a jármű akkor is magasabb – és a mérések alapján a lengések kialakulása szempontjából lényegesen rosszabb – sebességgel halad, amikor a mozdonyvezető – a sebességmérő szerint – nem lépi túl a megengedett sebességet.

7. ábra: a mozdony menetíró regisztrátum részlete

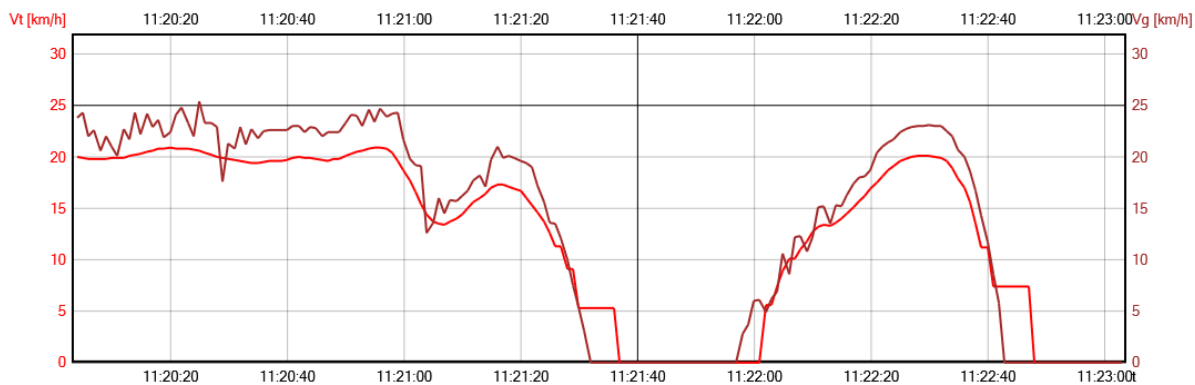
8. ábra: az MFB rögzített sebességadatai (vörös: Teloc sebesség, bordó: GPS sebesség)

Az üzemeltető kezdeményezte az Mk45 sorozatú mozdonyok csapágyrugózásához lengéscsillapítók beépítését. A mozdony fődarab meghibásodás miatt nem üzemel, ezért a sebességmérő pontatlanságának a javítását egy későbbi időpontban fogják elvégezni.
