ZÁRÓJELENTÉS

2019-0939-5

Vasúti baleset / Ütközés tárgygal

**Budafok kocsiszín
2019. augusztus 26.**

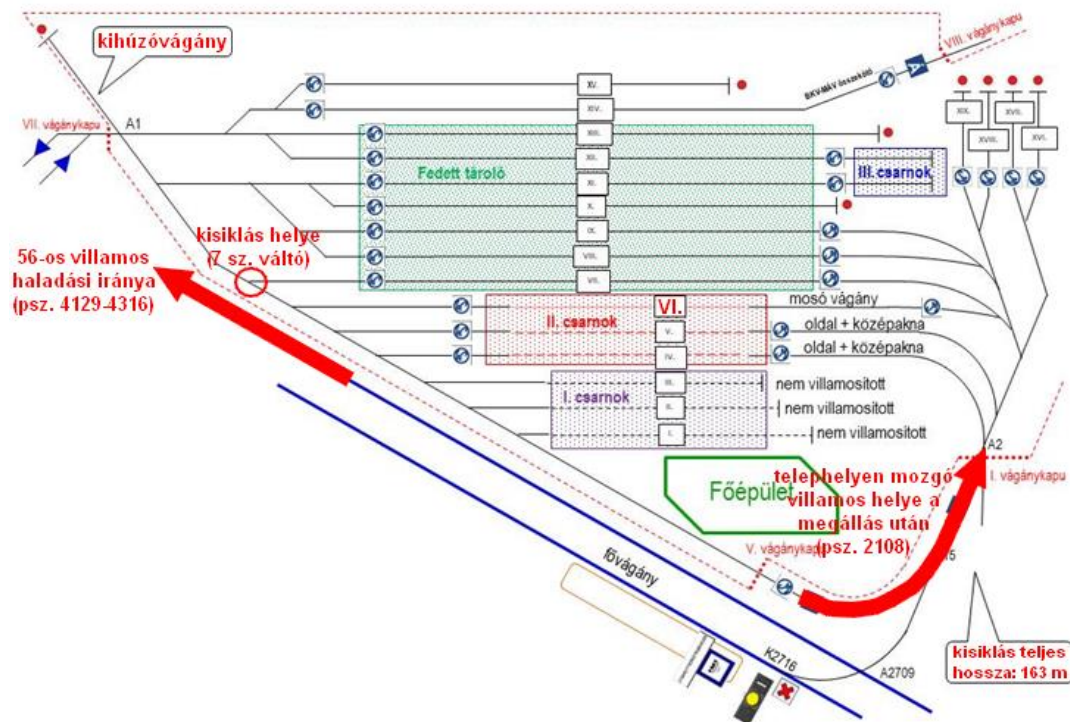
4. ábra: Budafok kocsiszin vágányhálózatának torzított rajza és a forgalmi vágányok elhelyezkedése, az esemény szempontjából releváns egyéb információk ábrázolásával

A telephelyen valamennyi váltó mechanikus csúcssínrögzítéssel el nem látott, hasítható váltó, állításuk a helyszínen, váltóvassal történik.

A megkerülő vágányon a kocsiszin teljes körüjárásához két darab (I. és V. sz.) motoros, számkódos vágánykaput kell kinyitni.
