## **ZÁRÓJELENTÉS**

**2019-1000-5**

**Váratlan vasúti esemény / Jelzőmeghaladás**

**Pécel**

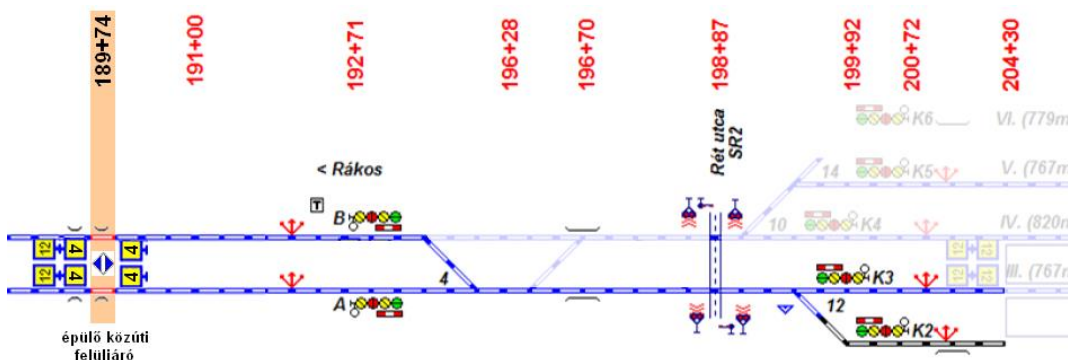
4. ábra: Pécel állomás vágányhálózata az esemény időpontjában

Az esemény időpontjában az állomás két vonatfogadó csonkavágánnyal (II. és III. vg.) és a kezdőponti végén két váltóval (4 és 12 sz.) rendelkezett, a két váltó között pár száz méteren egy vágányra szűkül (4. ábra). Az állomáson az eset idején egy forgalmi szolgálattevő és egy külső forgalmi szolgálattevő teljesített szolgálatot.

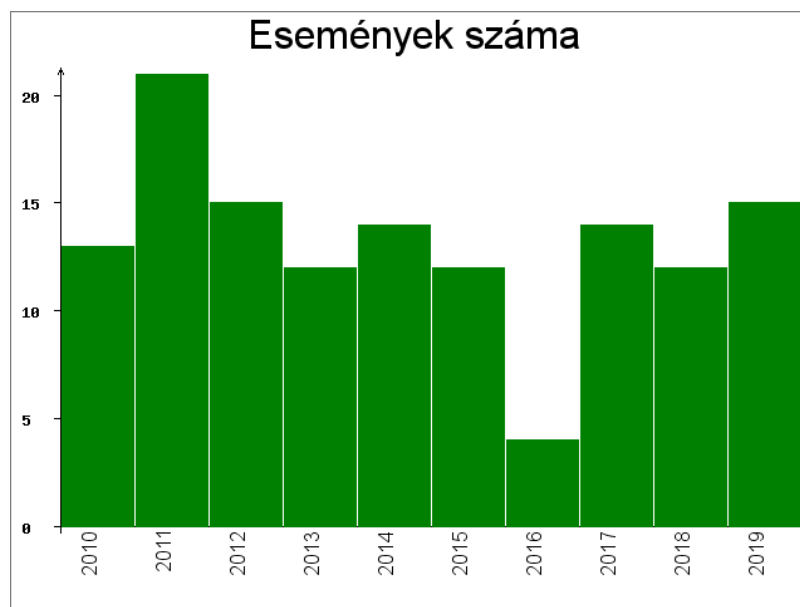
10. ábra: a KBSZ-nél nyilvántartásba vett jelzőmeghaladások alakulása az országos vasúti pályahálózaton 2010-2019 között

Az országos vasúti pályahálózaton a jelzőmeghaladások száma hosszú ideje évente 12-15 között alakul. Noha a vészhelyzet időbeni felismerése és/vagy a biztonsági berendezések beavatkozása miatt ütközésre nem került sor, ennek jelentős kockázata miatt az ilyen események mégis nagy figyelmet érdemelnek.

A KBSZ ezek közül 2010-2019 között 49 db ilyen eseményt vizsgált (10. ábra).
