ZÁRÓJELENTÉS

2019-1026-5

Vasúti baleset / Kisiklás

Miskolc-Tiszai

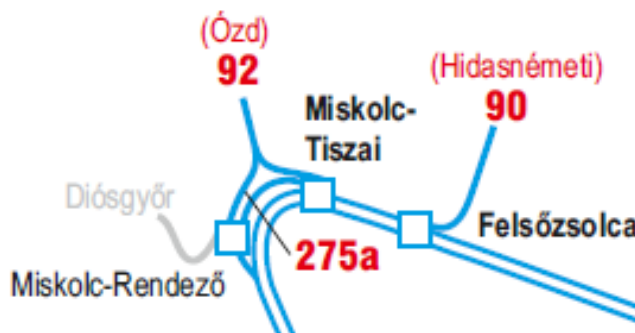
9. ábra: az eseményben érintett állomás elhelyezkedése (útvonalkönyv)

Miskolc-Tiszai állomás a MÁV 80. számú Budapest - Mezőzombor normál nyomtávolságú, kétvágányú, villamosított vonalán fekszik, jelentős személyforgalmat és teherforgalmat bonyolít le. A 92-es vasútvonal elágazó állomása Sajóecseg irányába (9. ábra).

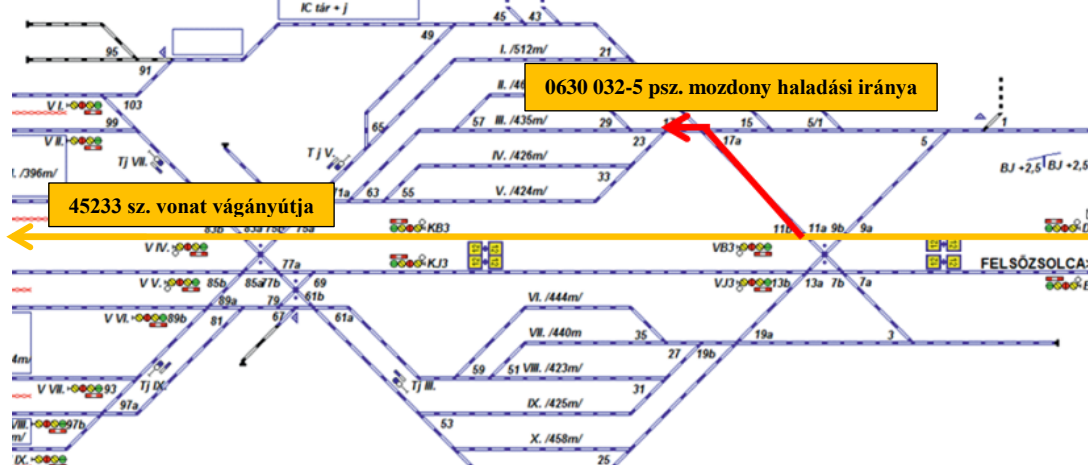
10. ábra: az állomás vágányhálózat részlete

Az állomáson kilenc vonatfogadó vágány van: I-IX. vágányok, az átmenő fővágányok a IV., és V. vágányok. Az üzemi pályaudvar: a „tároló I.-XIV.” vágányok, a 49-21 sz. váltóból kiágazó a "gépkörüljáró", a 49-91 sz. váltóból kiágazó „felsőraktári” (továbbiakban „FR” vágány), valamint az 53/1-25/1 sz. váltóból kiágazó "Fkg" vágány.
