## **ZÁRÓJELENTÉS**

**2019-1245-5**

**Vasúti baleset / Kisiklás**

**Nyírbátor**

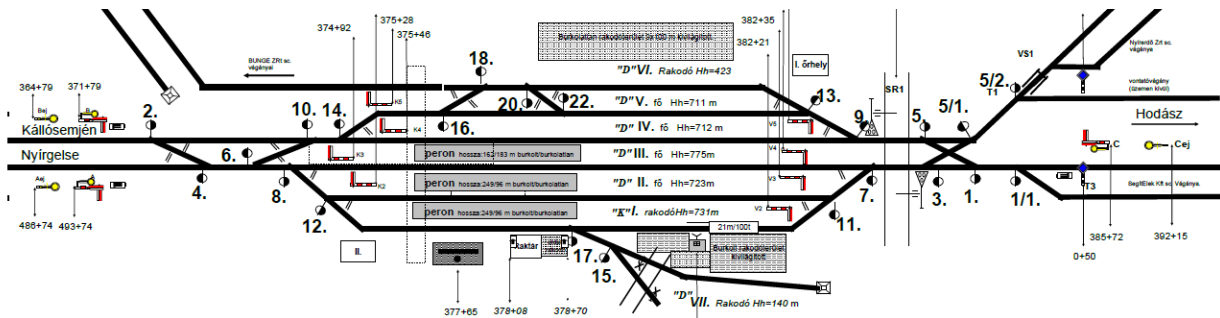
4. ábra Az állomás torzított helyszínrajza

Nyírbátor állomás a 113 számú Nyíregyháza-Mátészalka-Zajta egyvágányú nem villamosított mellékvonal elágazó állomása. Az állomásból Kállósejmen felé ágazik ki a 110 számú Apafa-Nyírbátor nem villamosított egyvágányú mellékvonal. A 4 fő- és 3 rakodóvágánnyal rendelkező állomáshoz sajátcélu vasúti pályahálózat is csatlakozik.

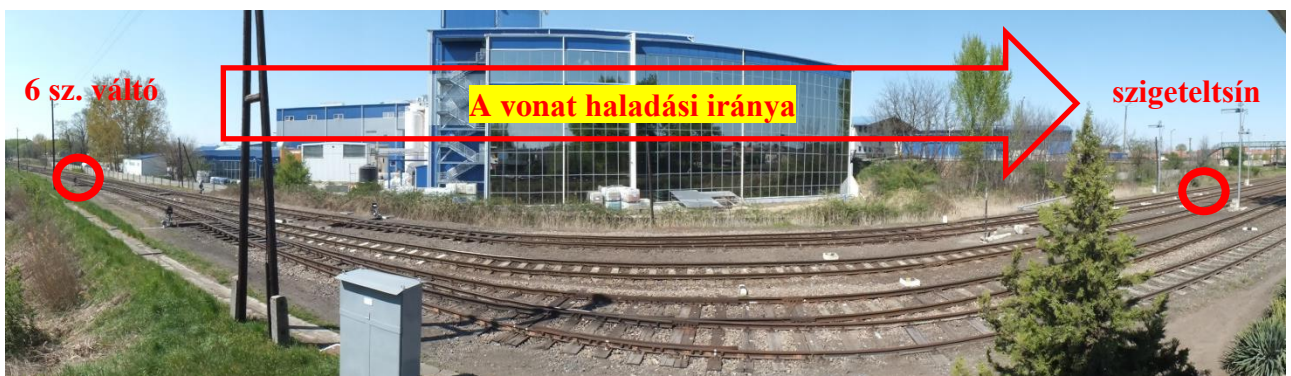
5. ábra Kilátás a II. órhelyről

A biztosítóberendezés eseményben érintett külsőterei elemeinek térbeli elhelyezkedését az 5. ábra szemlélteti.
