## **ZÁRÓJELENTÉS**

**2019-1330-5**

**Váratlan vasúti esemény / Jelzőmeghaladás**

**Szerencs**

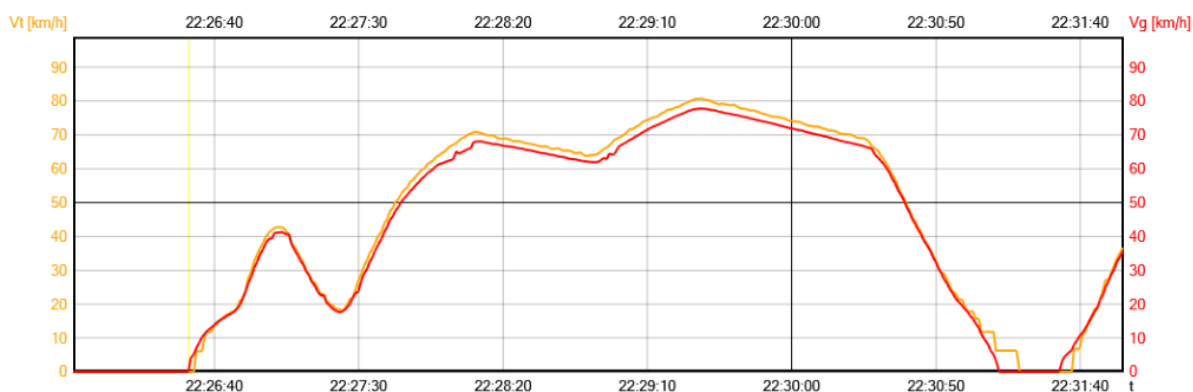
8. ábra: az 5258 sz. vonat MFB adatai

A Vb beszerezte a tehervonat előtt kihaladó 5258 sz. személyszállító vonat MFB adatait, menynek időarányos képét a 8. ábra mutatja. A vonat 22:27:10-kor az E21,218441 N48,158199 pontban járt.
