# ZÁRÓJELENTÉS

2019-242-4

MT-03 Autogiro

HA-GYA

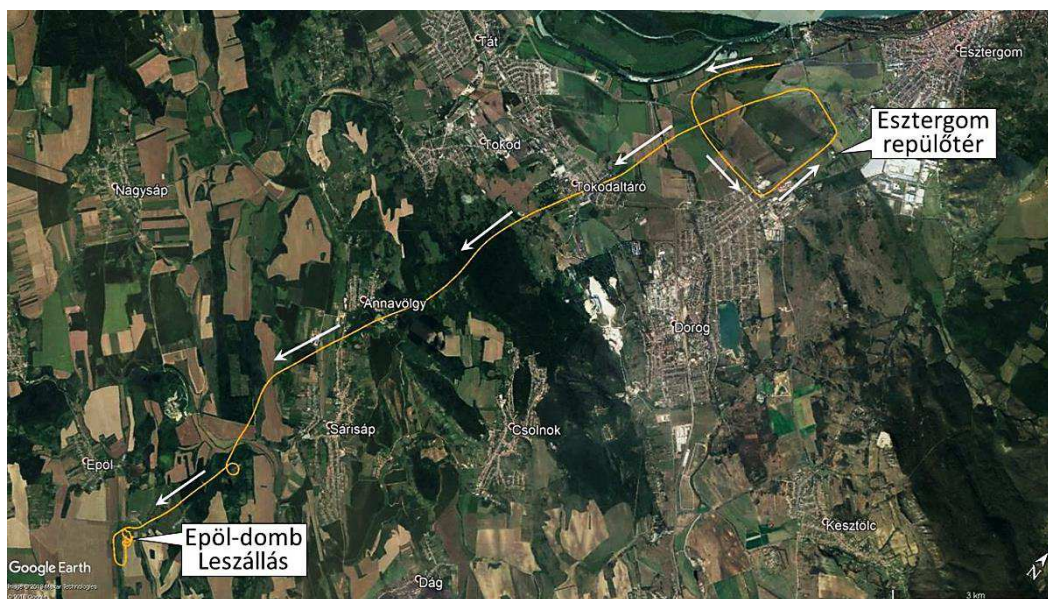
A pilóta a saját tulajdonát képező légijárművel Esztergom repülőtéréről 2019. április 20-án délelőtt féltizenkettő körüli időpontban repülési terv leadása nélkül – feltehetően – kedvtelési célú repülésre indult. A repülés pontosabb rekonstruálását lehetővé tévő adatok (1.11 pont) a pilóta telefonjában 11 óra 44 perc 30 másodperctől kezdődően találhatóak meg. Ezen adatok szerint ekkor a légijármű 337 méteres tengerszint feletti magasságban 82 km/h sebességgel repült 234 fokos (délnyugati) irányba. Pozíciója a repülőtértől két kilométernyire északnyugatra esett. Ezzel a kezdőponttal előbb lerepült egy 02-es futópálya szerinti bal forgalmi kört, majd 200 fok körüli (dél-délnyugati) irányon a talaj felett átlagosan 150 – 200 méteres magasságot tartva elindult Epöl település irányába. (3. ábra)

3. ábra: repülés útvonala Esztergomból Epöl felé (telefonból kinyert adatok alapján)

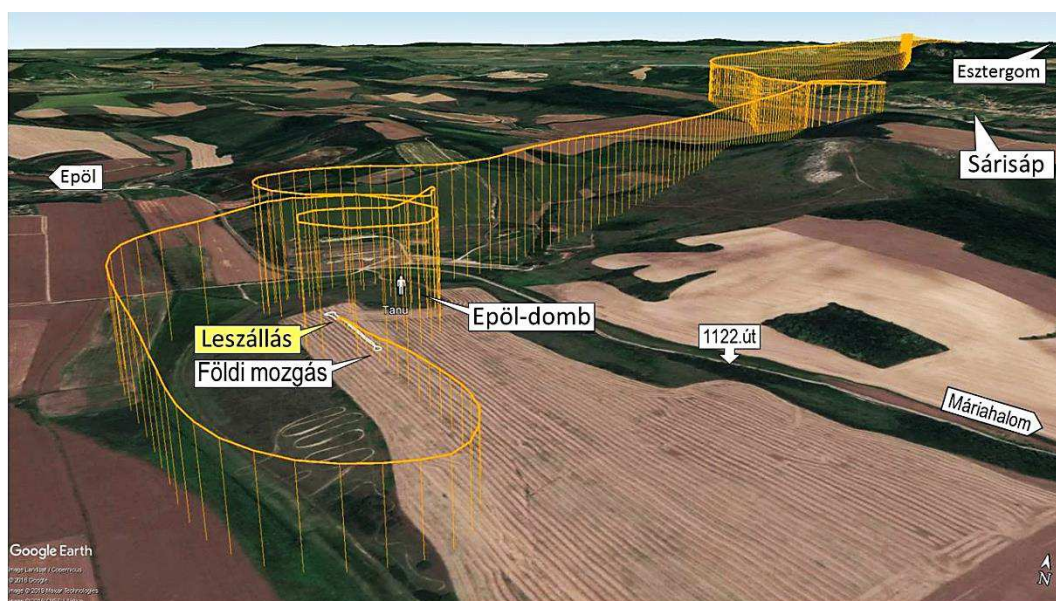
4. ábra: megérkezés az Epöl-dombhoz (telefonból kinyert adatok alapján)

elmondása szerint, amikor észrevette, hogy a dombon emberek tartózkodnak, akkor a domb szintje fölött 150 méteres magasságban két kört lerepülve megállapította, hogy azok siklóernyősök. Ezután egy szűk bal forgalmi kört lerepülve 320 fokok irány szerint 11 óra 58 perc 30 másodperckor széllal szemben leszállt a domb oldalában lévő, enyhén emelkedő búzaföldre.(4. ábra)

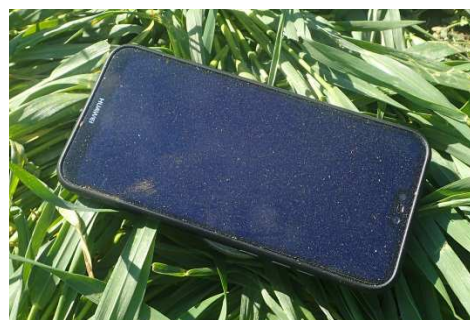
Az érintett légijármű típusra adatrögzítő felépítése nincs előírva, azonban a pilóta-tulajdonos Huawei P20 Lite típusú mobiltelefonjára a nyilvánosan elérhető „Gaggle” applikáció volt telepítve, és az a baleset idején a légijármű fedélzetén működött. A balesetet épségben átvészelt telefon (8. ábra) a KBSZ a helyszínen lefoglalta, majd a vizsgálat számára értékes adatokat szakértő segítségével abból letöltötte, és kiértékelte (3-5. ábrák)

8. ábra: a Huawei P20 mobiltelefon
