# ZÁRÓJELENTÉS

2019-348-4

légiközlekedési baleset

Cessna F-182Q

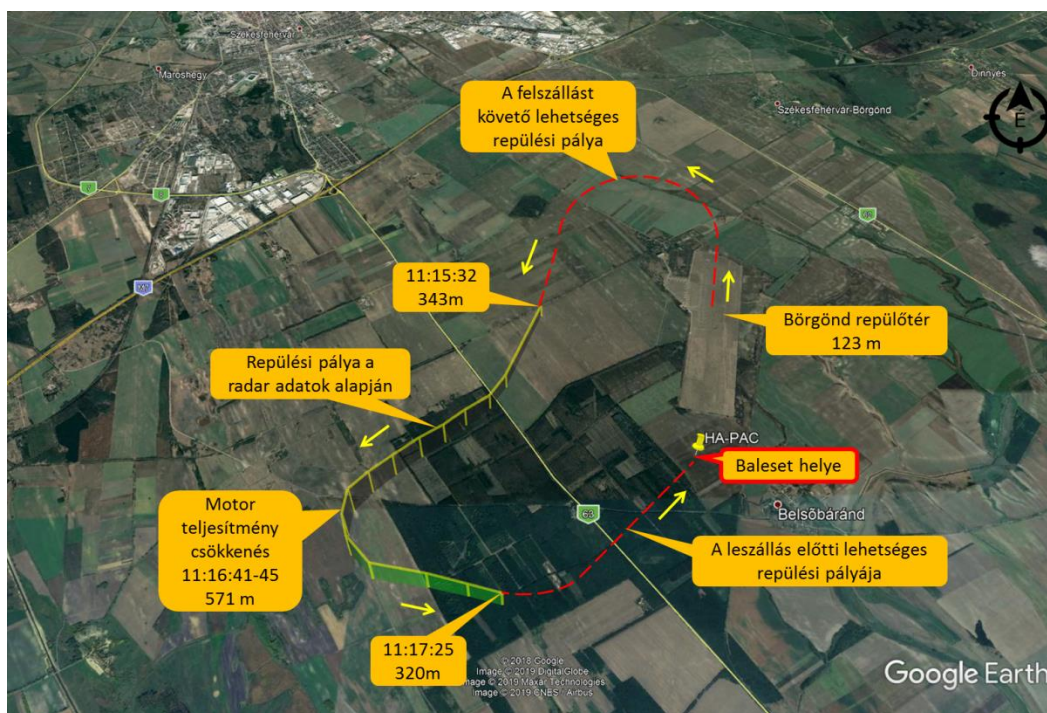
2. ábra: a HA-PAC lajstromjelű repülőgép eseménnyel végződő repülésének pályája

A földetérést követően a repülőgép elpattant, majd az ismételt földetérés során a repülőgép orrfutója a puha talajban elakadt és kitörött. A repülőgép az orrán keresztül a hátára vágódott, és így került nyugalomba.

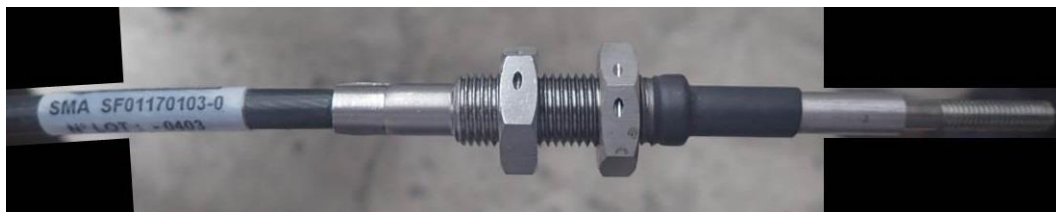
A bowden gázkarpulthoz csatlakozó végének rögzítése a 8. ábra látható konstrukciótól annyiban különbözik, hogy az oda felszerelt két rögzítőanyát nem szükséges huzallal biztosítani, így azok nem rendelkeznek furatokkal.

8. ábra: egy új üzemmód-átállító bowden adagolóhoz csatlakozó vége

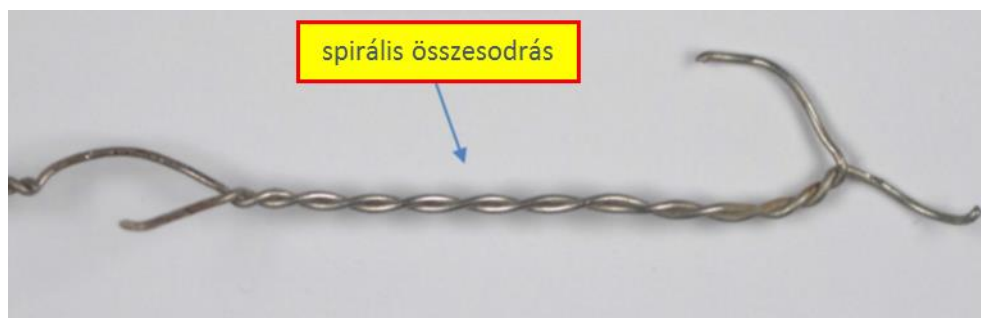
15. ábra: összehasonlítási célból felhasznált összesodort biztosító huzal (forrás: BEA)

A referenciaként felhasznált biztosító huzal a szétsodrást követően a teljes hossza mentén megőrizte a hullámos alakját. A sérült biztosító huzalon is megtalálhatóak hullámos alakok, azonban ezek csak a huzal egyes részein láthatóak.

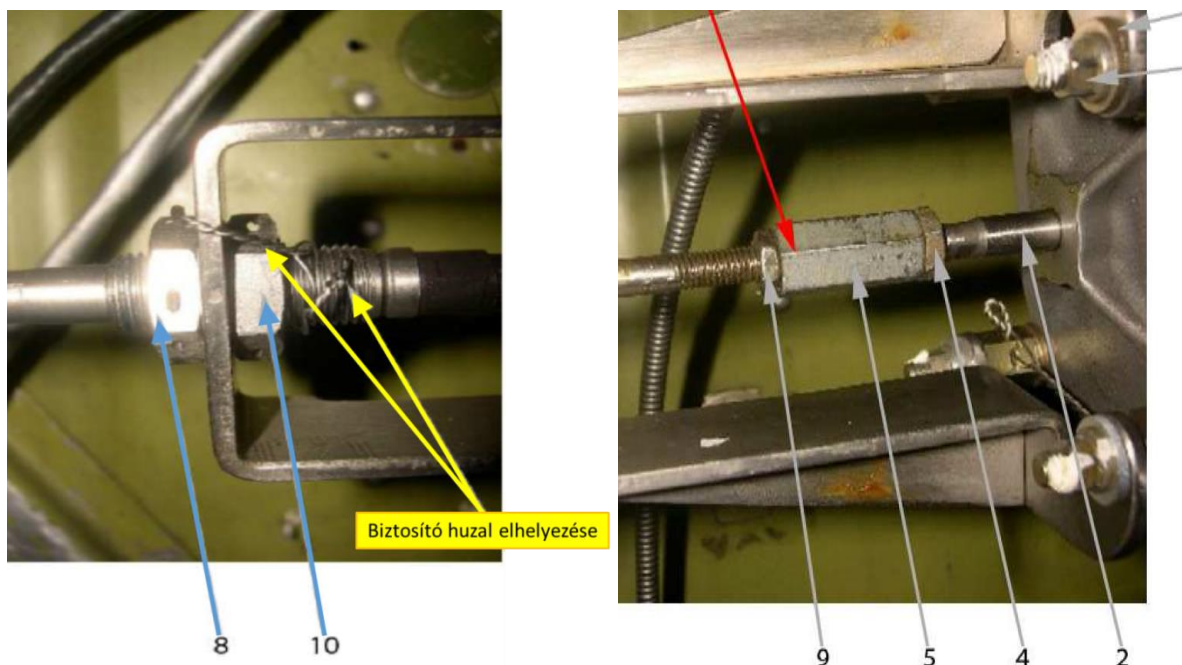
20. ábra: Üzem mód-átállító bowden rögzítése a dízel motor felől (forrás. Job Card No22.)

Az SMA AIRCRAFT INSTALLATION MANUAL FOR CESSNA 182 FITTED WITH AN SR-305-230E-MA02 ENGINE kézikönyv, illetve az annak részét képező Job Card No22. dokumentum és a karbantartási kézikönyv (C182-ASMS-01E) nem tartalmaz meghúzási nyomtatók értéket a 20. ábra 8-as és 10-es számmal jelölt rögzítő anyákra vonatkozóan. A dokumentumokban szereplő ábra a biztosítóhuzal elhelyezését is mutatja (20. ábra). A karbantartási kézikönyv kiegészítésében (C182-ASMS-01E) lévő az üzem mód-átállító bowden besabályozásának utasítása annyiban különbözik az előzőektől, hogy a 20. ábra 10-es számmal jelölt rögzítő anyára a 4-es számú helyett írja elő a meghúzási jelölés elhelyezését.

A Vb véleménye szerint a *Job Card No22.* és a *C182-ASMS-01E* számú dokumentumokban bemutatott csavarkötés-biztosítás ábrája (*1.sz. melléklet első ábrája [Figure 1], és 20. ábra*) olyan útmutatást ad, amely több ponton nem követi az iparág huzalos csavarbiztosításának követelményeit. A Vb ezen megállapításához felhasználta az FAA által kiadott *AC 43.13-1B* számú dokumentumot. A 20. ábrán 10-es számmal jelölt jobb oldali anya nincs biztosítva huzallal, míg a bal oldali anyáról induló biztosító huzal az üzemmód-átállító bowden menetéhez van rögzítve. A Vb véleménye szerint ez a megoldás nem ad kellő biztonságot a csavarkötés biztosítására, mivel a motor működése során fellépő hatások (vibráció, hőmérsékletváltozás) során idővel a kötés meglazulhat, és felléphet a motor vezérlésében a már említett köztes állapot.

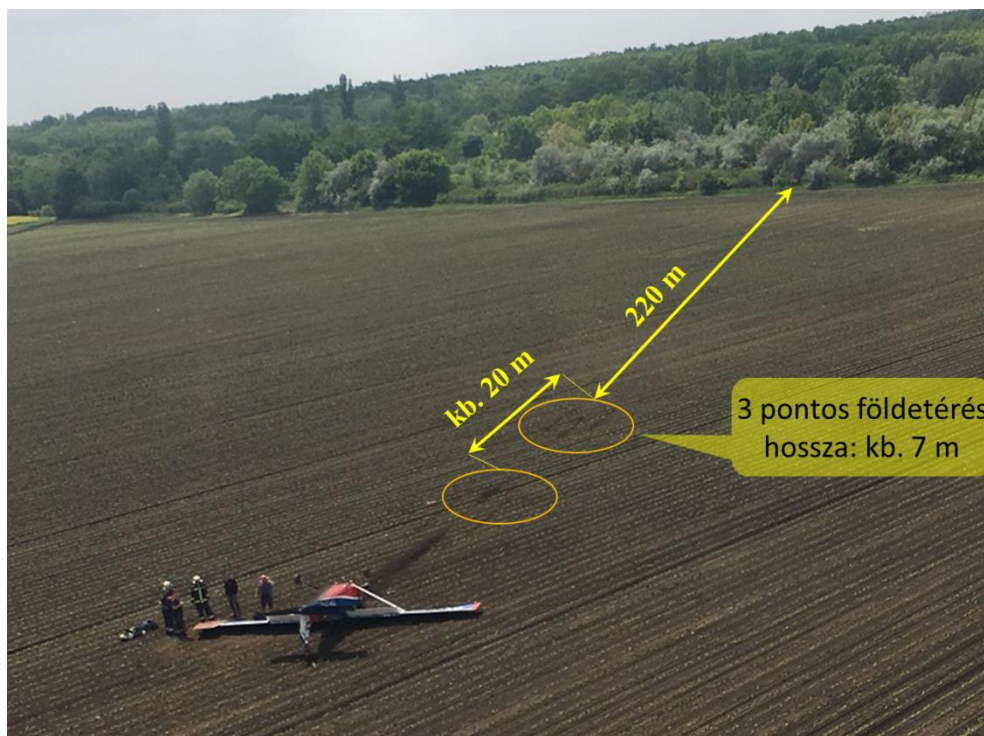
A Vb véleménye és a KBSZ balesetvizsgálóinak repülési tapasztalata szerint a repülőgépnek az akadályok átrepülése után, a levegőben megtett távolsága alapján következtetett mozgási és helyzeti energiája elegendő lett volna arra, hogy a pilóta a szántó túlsó végéig rendelkezésre álló több mint 200 méter távolságon belül egy normál leszállást hajtson végre a szántón, akár a barázdavonalakkal párhuzamosan is. A leszállási művelet végrehajtását nehezíthette, hogy azt a megszokotthoz képest – a fedélzeten maradt tandem ejtőernyősök miatt - körülbelül 468 kg többlettel hajtotta végre a pilóta.

A Vb számítása szerint, amikor a pilóta a visszafordulás mellett döntött, az adott körülmények között már nem volt lehetősége a futópálya-küszöb elérésére (1.1, 1.6.1).

23. ábra: A légi jármű földetérésének folyamata (forrás: légimentők)

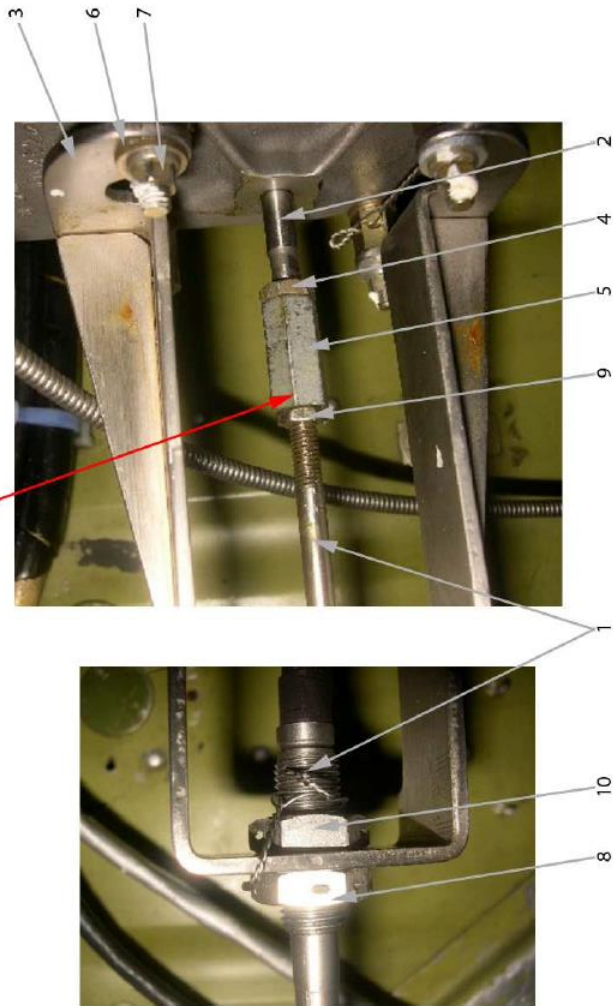
FIGURE 1 – ENGINE MODE SELECTOR CABLE INSTALLATION

“M5” mark must be placed on the mode change cable side
