ÉPÍTÉSI ÉS KÖZLEKEDÉSI MINISZTERIUM  
KÖZLEKEDÉSBIZTONSÁGI SZERVEZET

# ZÁRÓJELENTÉS

Wizz Air Hungary Kft., Airbus A320-232, HA-LYD  
Debrecen Nemzetközi Repülőtér (LHDC), 2020. január 4.

repülőesemény  
2020-0008-4

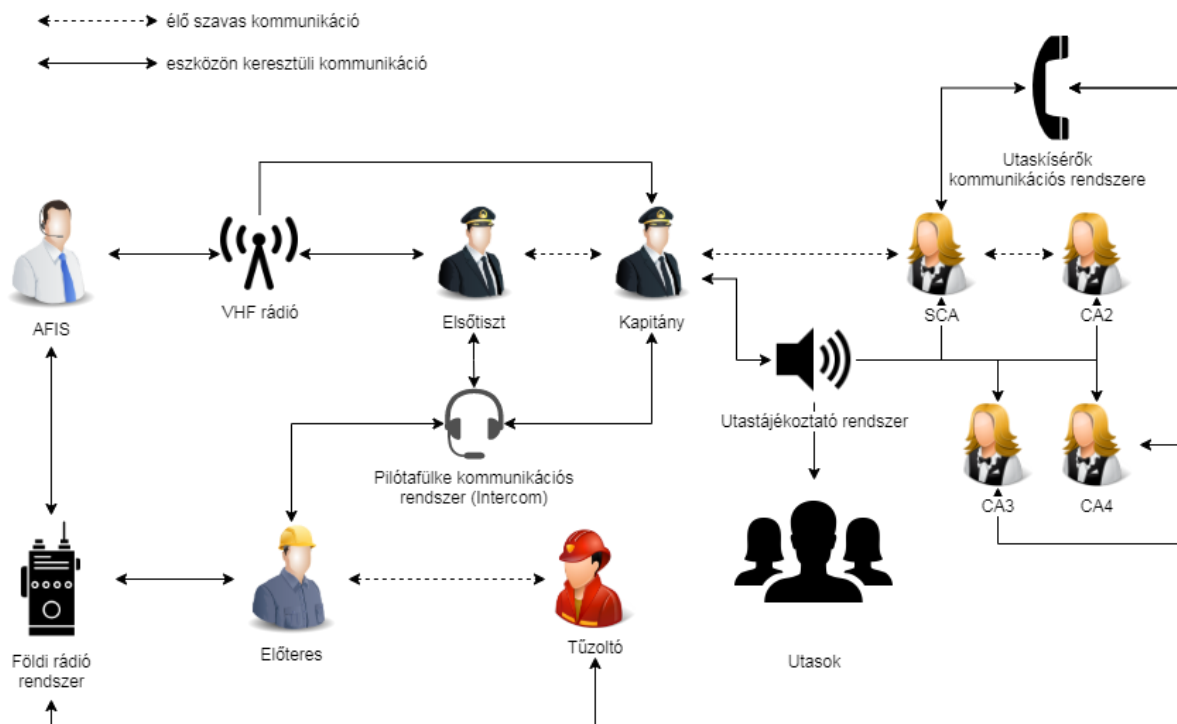
3. ábra: az eset során létrejött kommunikáció csatornái

Az AFIS-sal a repülőgép pilótái rádión ('VHF rádió'), a Debrecen Info frekvenciáján tartották a kapcsolatot. Az Előterez vezeték nélküli fejhallgatón keresztül csatlakozott a pilótafülke belső kommunikációs rendszeréhez, és ezen keresztül kommunikált a pilótákkal. A Tűzoltó egységgel, az AFIS szolgálattal és más földi kiszolgáló egységekkel pedig kézi rádión tartotta a kapcsolatot.

A légijármű parancsnoka a repülőgép belső kommunikációs rendszerén ('Utastájékoztató rendszer') tájékoztatta a légiutas-kísérőket, valamint az utasokat.
