ZÁRÓJELENTÉS

2020-0050-5

Váratlan vasúti esemény

Mende

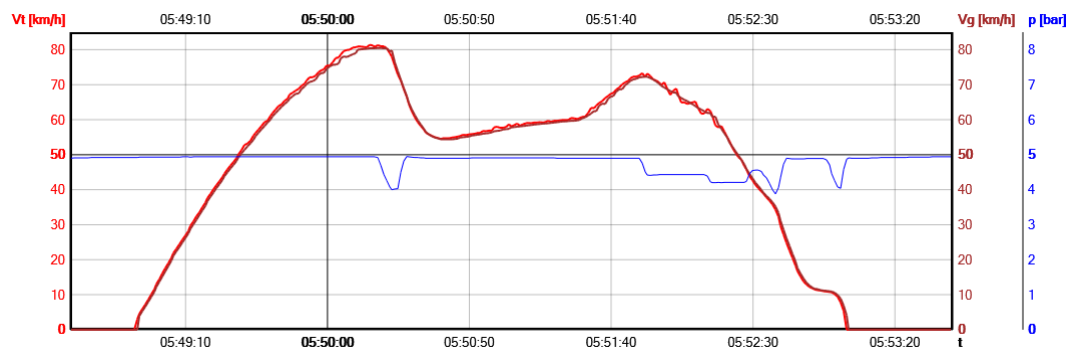
5. ábra: MFB adatok (sebesség és fővezeték nyomás)

A mozdonyon TEL 1000 típusú adatrögzítő és MFB volt, melyek a balesetet megelőzően jól működtek és kiértékelhetőek voltak. A mozdony regisztrátum részlete (5. ábra).

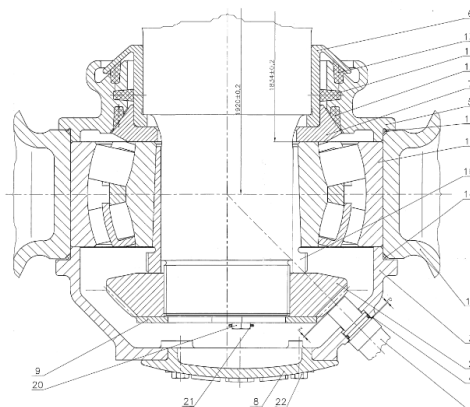
6. ábra: a kerékpár csapágyazása az impulzusadó felől

A 20-05 sorozatú személykocsik az elővárosi forgalom számára készültek. Az utastér kialakítása termes elrendezésű, a feljáróajtók gépi működtetésűek, lengő – toló kivitelűek. A gyártásuk óta többször végeztek rajtuk átalakításokat, korszerűsítéseket. Átalakításra került a „VUKV” csapágyvezetés: poliuretán és Z-100 gyűrűvel lettek átalakítva. A forgóvázak 90-es jellegűek, a kerékpárok S 90 típusúak, névleges futókör átmérőjük 920 mm. A kerékpárok csapágyazása beálló görgős kétsoros kivitelű (jele 22324 CK/C3), lehúzóhüvelyes (jele AH 2324/110), rögzítésük tengelyvég anyás kivitelű. A tengelyvég anya biztosítólemezzel van ellátva, M10 csavarokkal van rögzítve, a csavarok huzallal vannak biztosítva. A csapágyazást a 6. ábra mutatja be.
