INNOVÁCIÓS ÉS TECHNOLÓGIAI
MINISZTERIUM

ZÁRÓJELENTÉS

2020-0124-5

Vasúti baleset / Ütközés

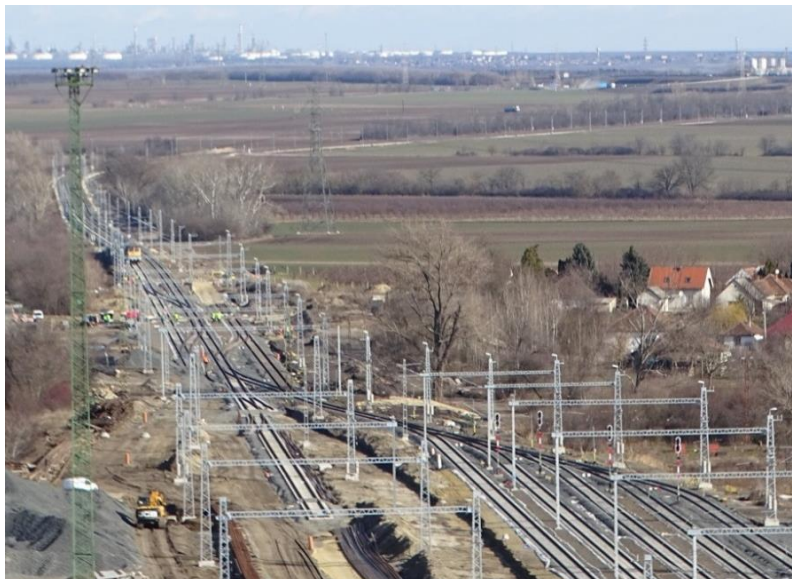
6. ábra: az állomás kezdőponti oldala

A korábbi I., II., III. és V., vágányok elbontásra kerültek, azok helyén földmunkák zajlottak. A III. vágány helyén a 2 sz. váltótól a 10 sz. váltóig az új vágány ki volt építve kb. 200m hosszban, a 10-es váltó az építési terület része maradt, egyenesben kiszögelve. A IV. vágány helyén kezdőpont felől néhány vágánymező le volt helyezve és ez már a 14 sz. váltóba csonkavágányként bekötésre került a balesetet megelőző napokban. A 14-es váltó egyenes irányához tartozó biztonsági határjelző nem volt a vágányok között.
