ZÁRÓJELENTÉS

2020-0126-5

Vasúti baleset / Kisiklás

Rákosrendező

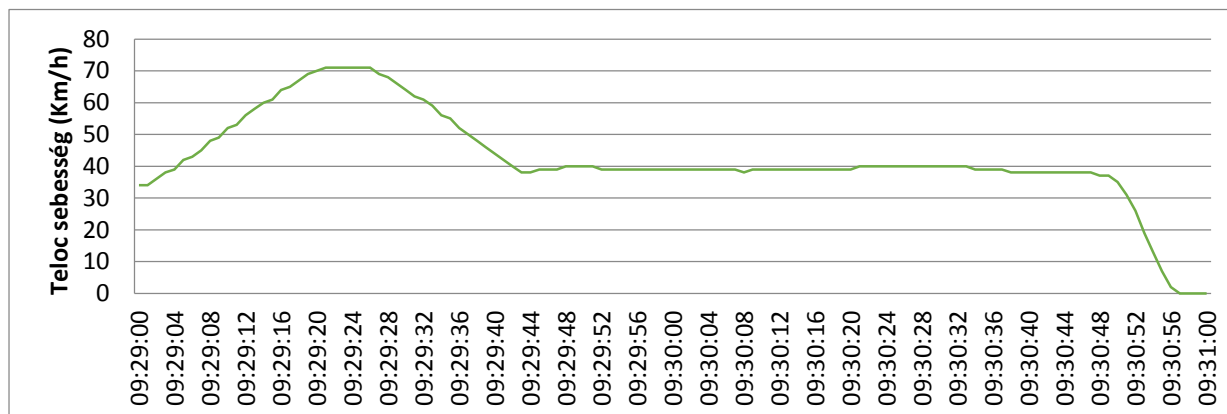
9. ábra: a mozdony menetíró regisztrátuma (forrás másodperces MFB adatok)

A mozdonyon MFB és Teloc 2500 típusú adatrögzítő berendezés volt, melynek kiolvasását a MÁV-START Zrt. végezte. A vonat MFB adatai alapján számított sebesség-idő grafikonját a 9. ábra mutatja:

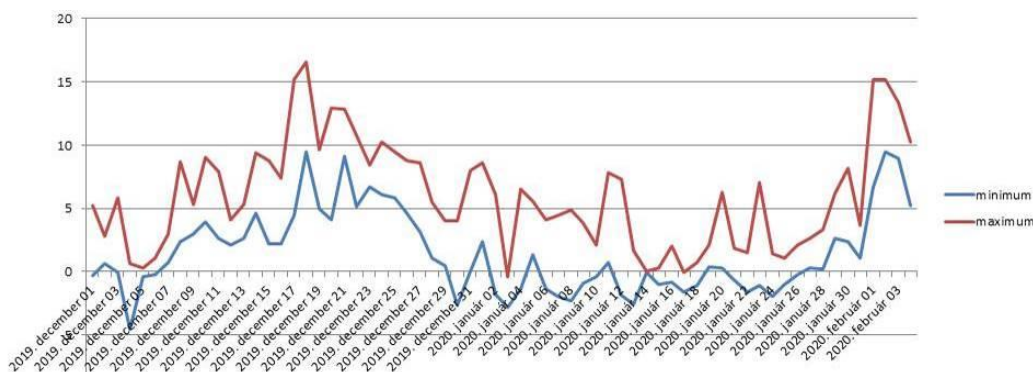
10. ábra: a balesetet megelőző napi hőmérsékletváltozás (forrás amsz.hu)

A baleset idején borult, hűvös, + 8 °C, esős idő volt.

A 10. ábra a balesetet megelőző kettő hónap napi hőmérsékletváltozását mutatja.
