INNOVÁCIÓS ÉS TECHNOLÓGIAI  
MINISZTERIUM

KÖZLEKEDÉSBIZTONSÁGI SZERVEZET

## ZÁRÓJELENTÉS

**Vasúti baleset / Kisiklás**  
Püspökladány, 2020. március 22.

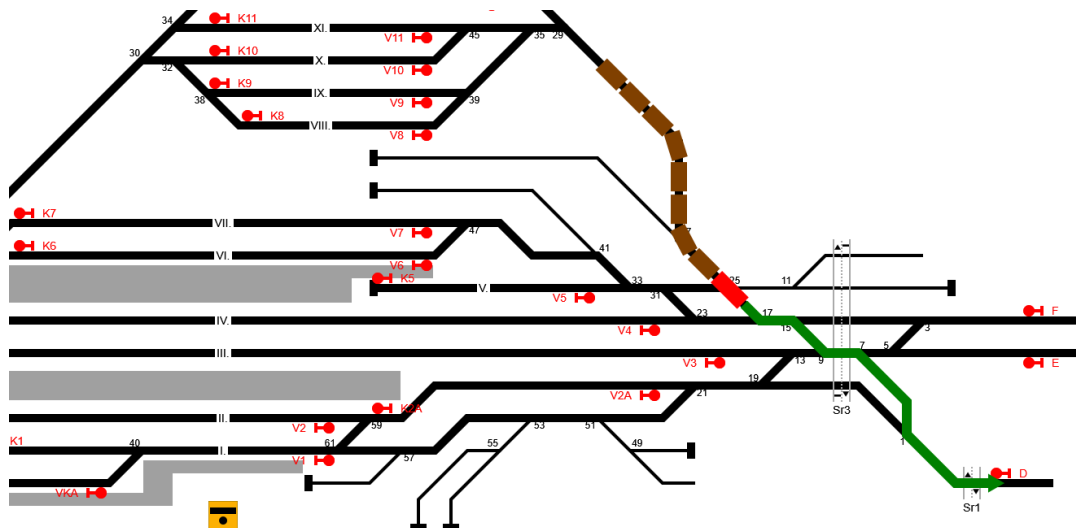
2. ábra: az állomás vágányhálózata és a vonat vágányútja

A kisiklásban érintett 27. sz. kitérő szintén nem lett átépítve, az azt követő 25. sz. átszelési kitérő már igen (2. ábra).

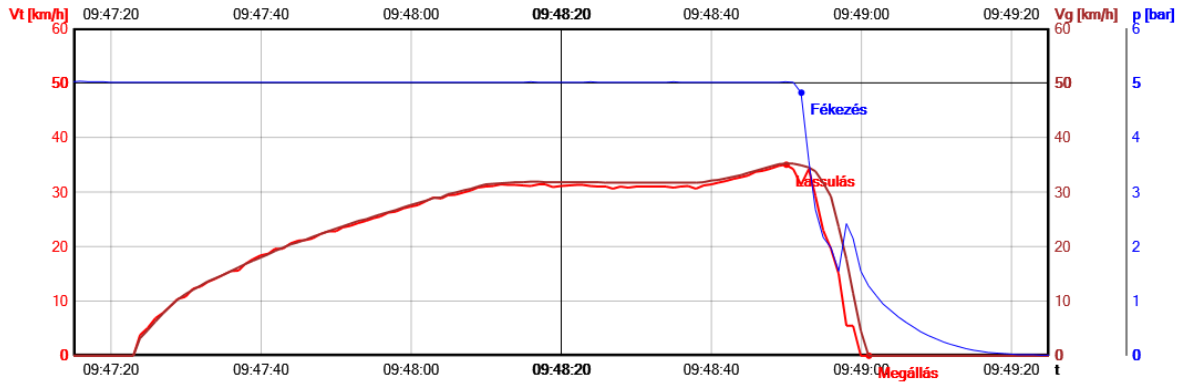
5. ábra: a mozdony sebessége és fővezeték nyomása (MFB adatok)

A mozdonyon működő MFB adatait a 5. ábra mutatja be.
