KÖZLEKEDÉSBIZTONSÁGI SZERVEZET

ZÁRÓJELENTÉS

2020-0349-5
(HU-6238)

Váratlan vasúti esemény / Jelzőmeghaladás
Nyírbátor, 2020. április 7.

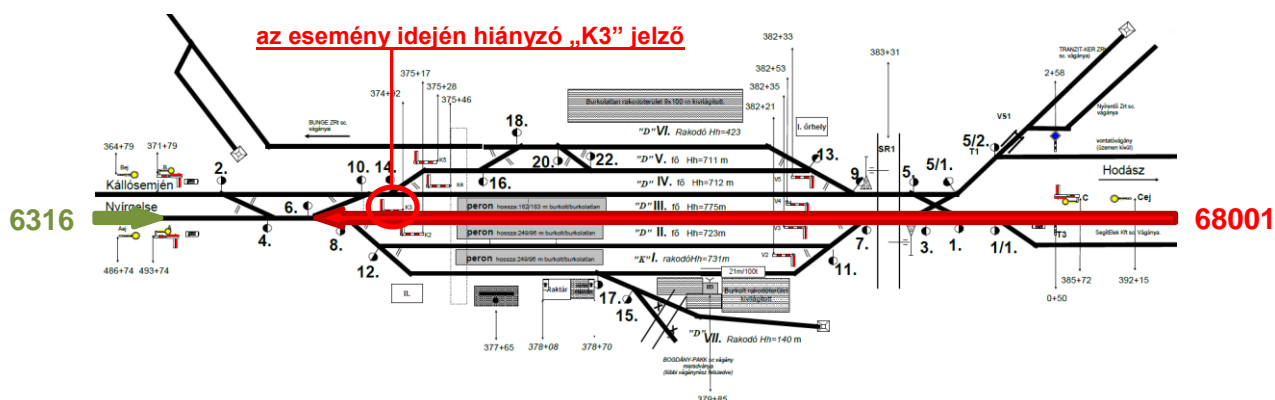
2020. április 7-én 16 óra 30 perckor a Nyírbátor állomás III. vágányára bejáró 68001 sz. vonat a biztonsági határjelzőnél nem állt meg, a részére helytelenül álló 8 sz. váltót felvágta, majd a kezdőponti váltókörzetben, a biztonsági határjelzőn kb. 85 méterrel túlhaladva állt meg. (A III. vágány kezdőponti végén lévő „K3” jelű kijárat jelzőt egy kisiklott vonat még 2019. november 11-én kidöntötte, pótlása a jelen vizsgált eseményig nem történt meg.) Az ellenirányból érkező 6316 sz. vonat részére a bejárat jelző még nem volt kezelve, a vonat az „A” jelű bejárat jelző előtt 16 óra 35 perckor megállt. Az esemény bekövetkezése után a 68001 sz. vonattal a felvágott váltón visszatoltak a III. vágányra, a biztonsági határjelző mögé. Az esemény során személyi sérülés nem történt, a két vonat között lévő legkisebb távolság kb. 250 méter volt.

1. ábra: Nyírbátor állomás torzított helyszínrajza és a vonatok mozgása
