## ZÁRÓJELENTÉS

2020-0409-5  
(HU-6259)

**Vasúti baleset / Kisiklás**  
Lehel tér, 2020. április 27.

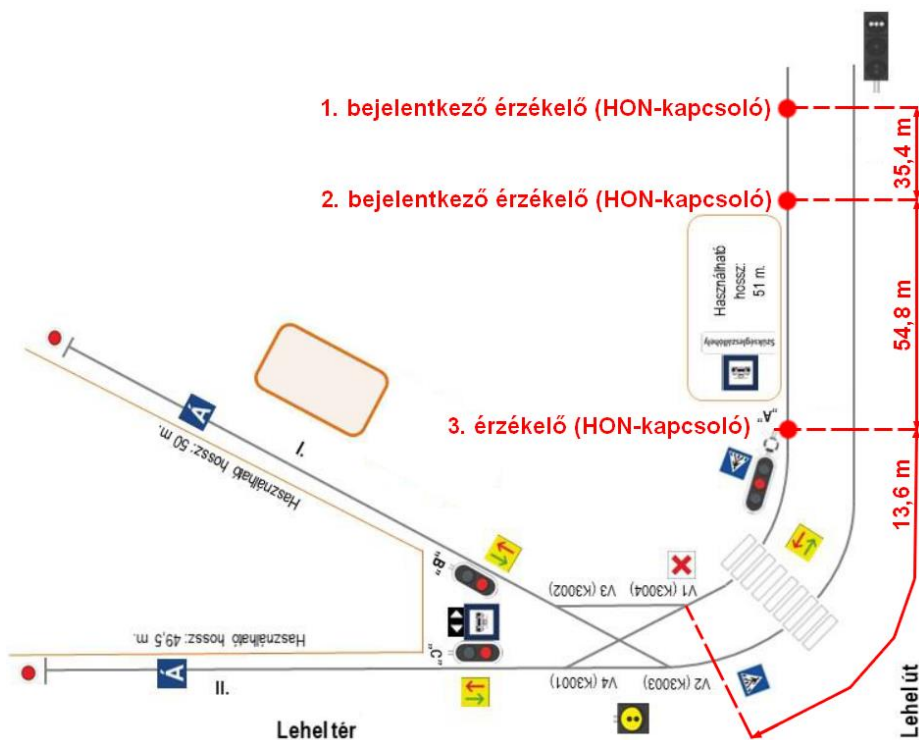
2. ábra: a villamos végállomás torzított helyszínrajza

A végállomáson a forgalmat 1 db hívójelzővel kiegészített háromfogalmú („A” jelű) és 2 db kétfogalmú („B” és „C” jelű) főjelző szabályozza. A főjelzők időszakosan érvénytelenítettek (22:00-6:00 között) szabványos állásuk a „Tilos a továbbhaladás!” jelzés. (Szabványos állás alatt a főjelzők közlekedésmentes időre meghatározott jelzése értendő.) A végállomáson egy tabulátorkezelő teljesít időszakosan szolgálatot (6:00-22:00 között) és kezeli az elektronikus vezérlésű végállomási indító-jelzőberendezést. Ezen időszak alatt a jelző- és váltóállító berendezés csak egyféle, kézi üzemben működtethető, ebben az esetben:

- a jelzőberendezés üzemel, bekapcsolt állapotban van;
- a végállomás főjelzőinek fényei világítanak;
- a „V1” jelű váltó, az „A”, „B” és „C” jelű főjelzők, valamint az (I. és II. sz. vágányok közötti járdaszigeten lévő) utastájékoztató jelző kezelését a tabulátorkezelő végzi.

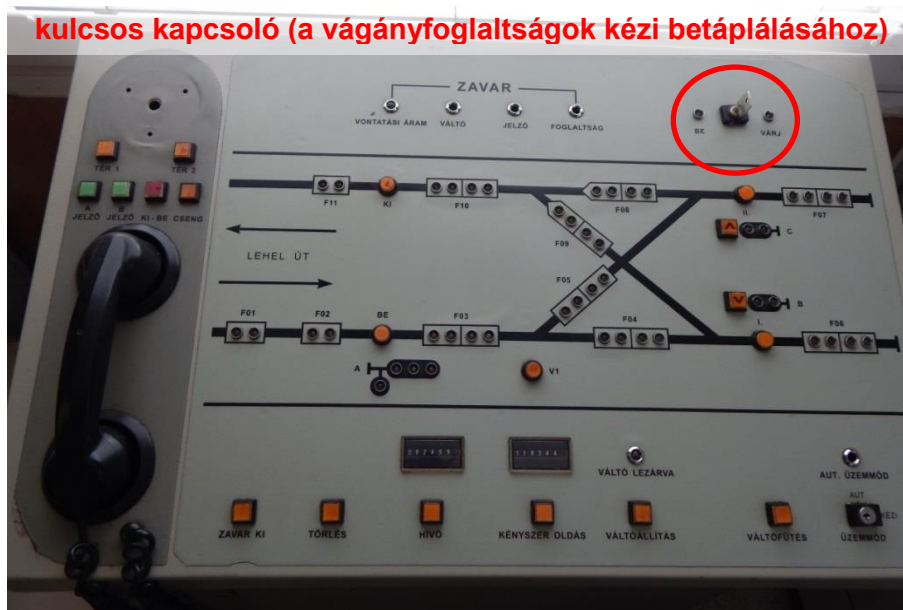
**3. ábra: a végállomási jelzőberendezés (tabulátor) kezelőfelülete**

A végállomáson szolgálatot teljesítő tabulátorkezelő részére az alábbi információk és telekommunikációs eszközök állnak a munkavégzéséhez rendelkezésére:

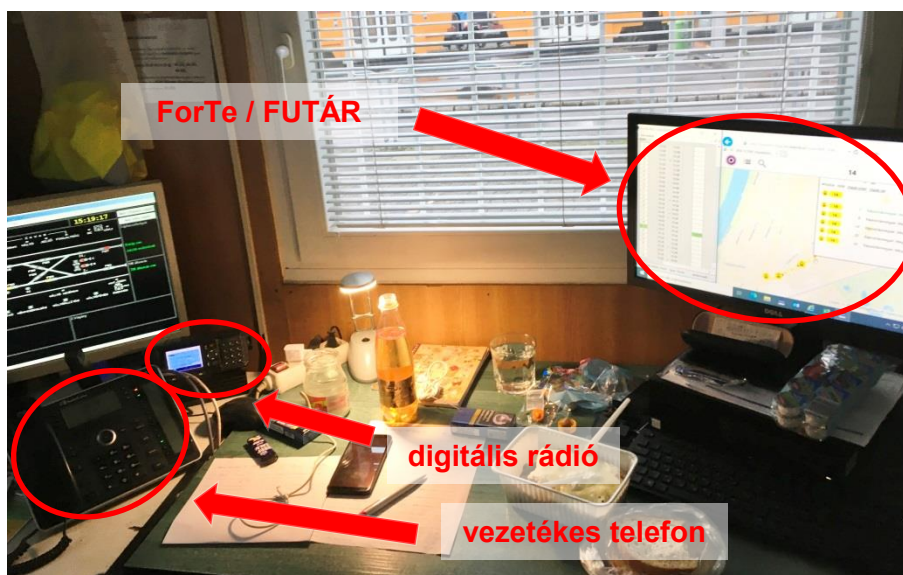
**4. ábra: vezetékes telefon, Hytera rádió és a FUTÁR rendszert megjelenítő monitor**

- a közlekedő villamosok helyzetét valós időben tudja követni internetes böngészőn a FUTÁR rendszer térképes megjelenítőjének segítségével;
- a viszonylatok forgalmát szabályozó és a járművezetők munkáját közvetlen irányító BKK diszpécserrel a végállomásra rendszeresített közcélú vezetékes (esetleg saját mobil-) telefonon tudja tartani a kapcsolatot (valamint ily módon a menetirányító BKK diszpécseren keresztül tud közvetetten kommunikálni a vonalon dolgozó járművezetőkkel);
- továbbá a végállomáson elhelyezett Hytera típusú rádiókészüléken keresztül – mivel a BKV Zrt. valamennyi, a menetrendszerű személyszállításban résztvevő villamosa fel van szerelve „TETRA” rendszerű (földfelszíni trónkölt) digitális rádióval – lehetősége van a járművek egyedi hívóazonosítójának a FUTÁR rendszerből való lekérdezése után a járművezetőkkel való közvetlen kommunikációra is.

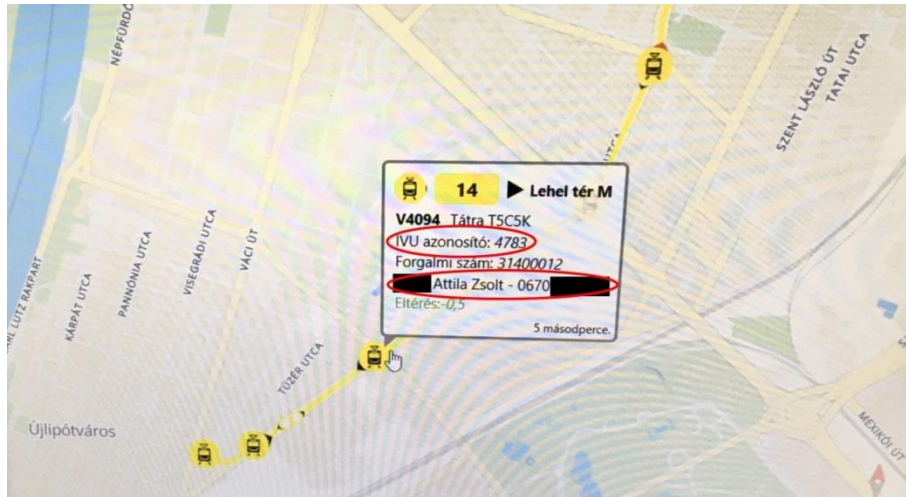
7. ábra: a FUTÁR rendszer térképes felülete internetes böngészőből (illusztráció)

Rendes üzemmenetben a tabulátorkezelőnek a FUTÁR rendszer térképes felületén lehetősége van bármely villamos egyedi hívóazonosítójának (IVU azonosító) megismerésére, amit egy 7-es előhívózással a TETRA rendszerű rádióba betárcsázva közvetlenül elérheti az adott jármű vezetőjét, illetve a térképes felületről a járművezető mobiltelefonszáma is könnyen megismerhető számára (8. ábra). Jelen esetben a 4.3.3 fejezetben ismertetett internetkimaradás nehezítette a tabulátorkezelő munkáját, mert ezek az információk helyben nem álltak a rendelkezésére.

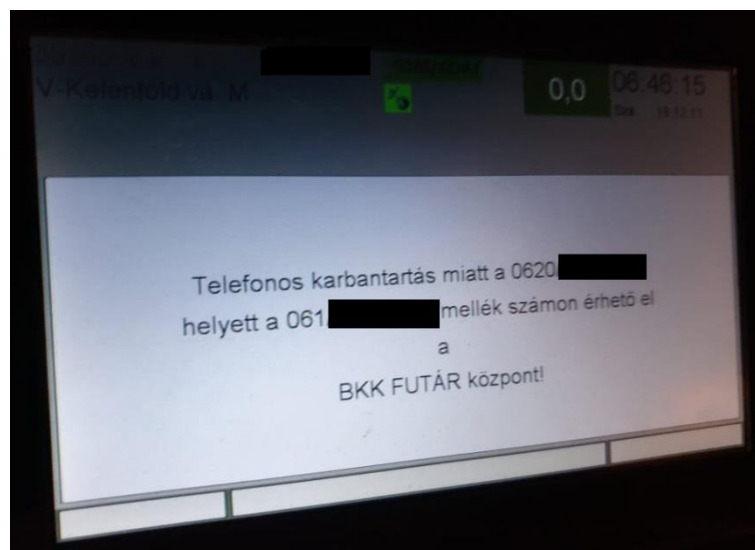
8. ábra: a menetirányító diszpécser szöveges üzenete a FUTÁR OBU-n (illusztráció)

- a hívóazonosító ismeretében rádióan el tudta volna érni az érintett járművezetőt (vagy akár csoporthívásban a vonal összes járművezetőjét);
- illetve a FUTÁR rendszeren keresztül lehetősége lett volna szöveges üzenetet küldeni az érintett jármű (vagy akár a vonal összes járművének) fedélzeti egységére (9. ábra).

A tabulátorkezelő a fenti közvetett kommunikációs lehetőségek megkísérlését elmulasztotta, mert abban a tudatban volt, hogy a végállomáson pár perc mozgásmentes időszak következik, és így az adott szituációban nem tartotta ezt feltétlenül szükségesnek.
