# ZÁRÓJELENTÉS

TOMI AX-8, HA-864

Vál, Aligvári dűlő, 2020. szeptember 5.

2020-0441-4

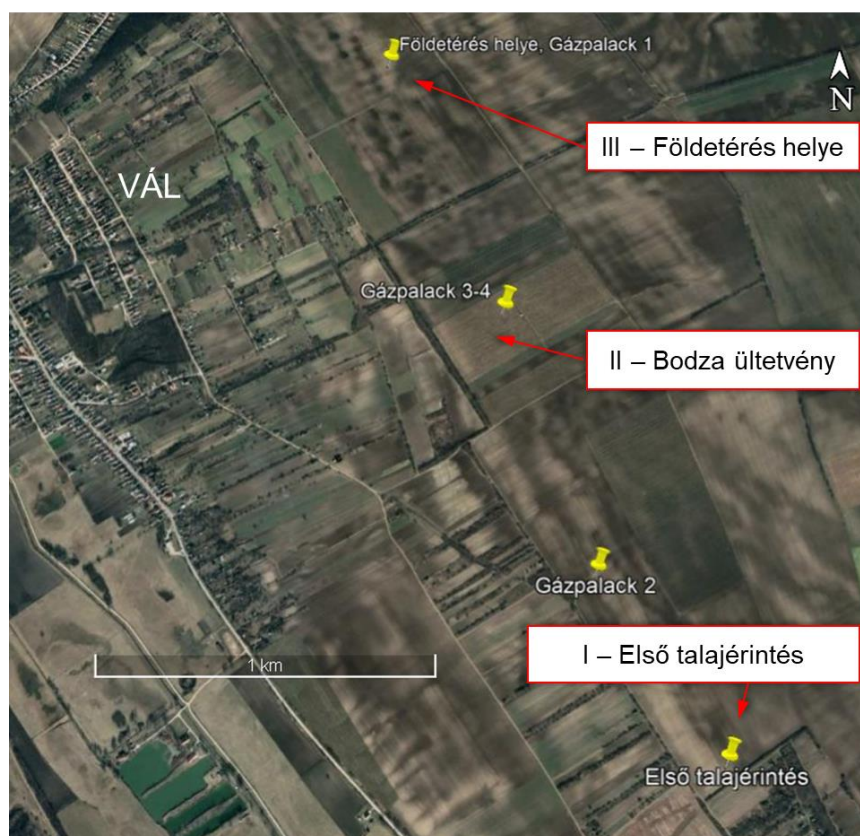
4. ábra: a tervezett leszállás, a kiégett roncs, és a gázpalackok fellelésének helye

- I. Vál település külterületén, egy szántóföldön az  $\text{É}47^{\circ}20'55,44''$   $\text{K}18^{\circ}42'38,89''$  ponton történt a HA-864 lajstromjelű légijármű első földetérése a fedélzeten tartózkodókkal. A helyszínen fellelt nyomok alapján leszálláskor a kosár elakadt, majd mintegy 2 méter hosszan ismét a levegőbe emelkedett. Utána újra földet ért és a szántásban körülbelül 4-5 méter hosszú, 20-25 centiméter mély árkot húzott. Itt történt a gázömlés, a gáz belobbanása és a sérültek menekülése az égő kosárból. Innen néhány méterre volt megtalálható az egyik tüzelőanyag tartály rögzítő-hevedere, a kupola adattáblája és néhány kisebb égett kupoladarab.

- II. Egy bodzaültetvényen volt megtalálható az áldozat holtteste, valamint két darab 23 kg-os tüzelőanyag tartály (Gázpalack 3 és 4, gyártási száma: A69308, A60242).

- III. Az  $\text{É}47^{\circ}22'11,36''$   $\text{K}18^{\circ}41'46,60''$  ponton, egy kukoricásban ért földet a körülbelül 1/5 részében elégett kupola az égőfejjel és az általa vonzott kosár maradványokkal, valamint egy 2 kg-os őrláng tartály (sorszáma: 13472) és egy 23 kg-os tüzelőanyag tartály (Gázpalack 1, gyártási száma: B38186), mindkettő szétrobbant állapotban.

Az I. és II. számú helyszín között, kb. félúton, esett le az utolsóként fellelt (sokáig eltűntként kezelt) 23 kg-os tüzelőanyag tartály (Gázpalack 2, gyártási száma: A54141) feltöltött állapotban, melyet 2020. október 12-én, aratás közben találtak meg.

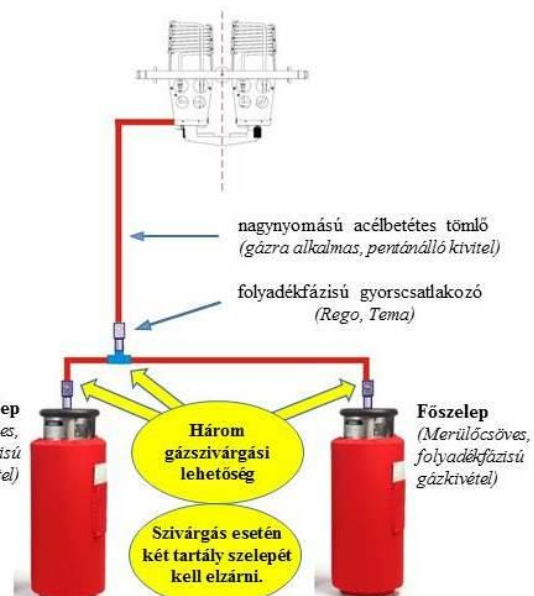
13. ábra: közösítő tömlő használata<sup>1</sup>

Másik lehetőség a közösítő tömlő használata, amikor több tartály egy üzemanyagvezeték-elosztón (T elágazáson) keresztül csatlakozik a rendszerhez. A tartálycseré ebben az esetben csak a kiürült tartály zárásából, majd a teli tartály nyitásából áll. Ez a rendszer azonban három vagy több gyorscsatlakozót tartalmaz, három vagy több meghibásodási lehetőséggel ( 13. ábra: közösítő tömlő használata).

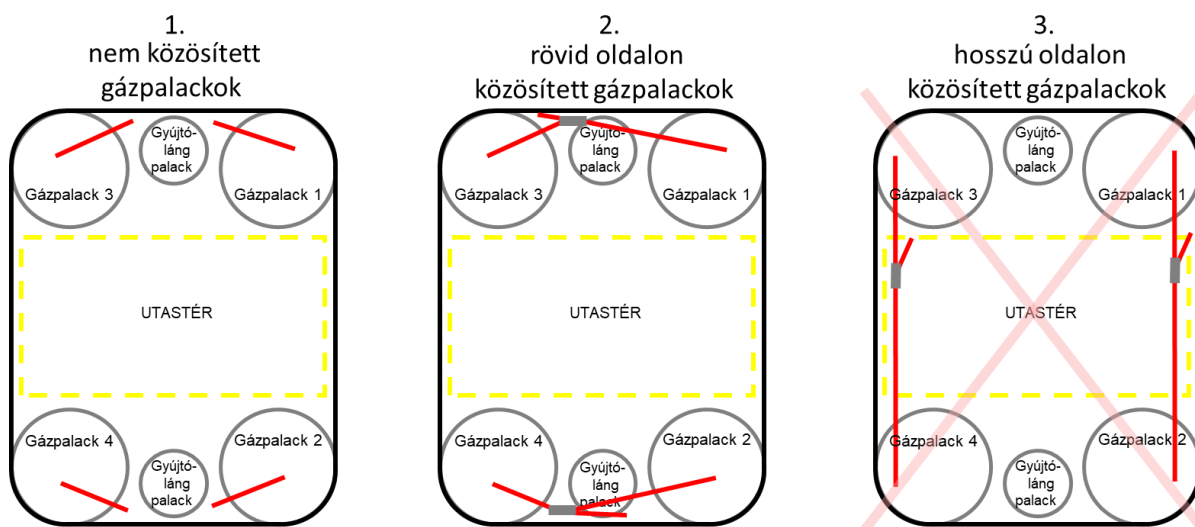
14. ábra: gázipalack bekötési módok

Az előírások szerint az égőtartó rudak szivacsos védőtakarójában vezetett, nagynyomású üzemanyag tömlők hossza a rövid oldali tartályok elérésére van méretezve, semmi esetre sem érhetik el a hosszanti oldal többi üzemanyag tartályát. A tartálycsatlakozók az utasoktól védetten, a rövid fal felé kell, hogy nézzenek, hogy véletlenszerűen se a személyzet, se az utasok ne férhessenek hozzá. A tömlőket a kosár felső belső pereme alatt, lehetőleg úgy kell elvezetni, hogy azok ne érjenek az utastérbe, és ezáltal minimalizálják a tömlőkben való elakadás veszélyét (16. ábra).

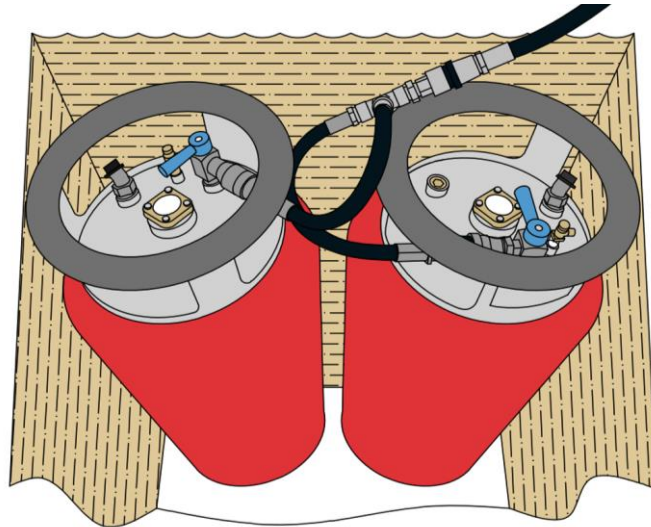
15. ábra: a közösítő tömlő alkalmazása (forrás: Schroeder Flight Manual)

Általános gyakorlat szerint, ha a pilóta T-közösítő csatlakozó alkalmazásával repül, akkor azt kizárólag a rövidebb oldalon kötheti össze, soha nem a hosszanti oldalon. Ezt a rövid

kialakítású közösítő tömlő is biztosítja (14. ábra 2., 15. ábra). Az üzemanyag-elosztókat, ha vannak – bár használatuk opcionális – ugyanazon szabványoknak megfelelően kell ellenőriztetni és nyomáspróbáztatni, mint az üzemanyagtömlőket.
