KÖZLEKEDÉSBIZTONSÁGI SZERVEZET

ZÁRÓJELENTÉS

2020-0515-5
(HU-6275)

Vasúti baleset / Kisiklás
Hatvan (33. váltó), 2020. június 2.

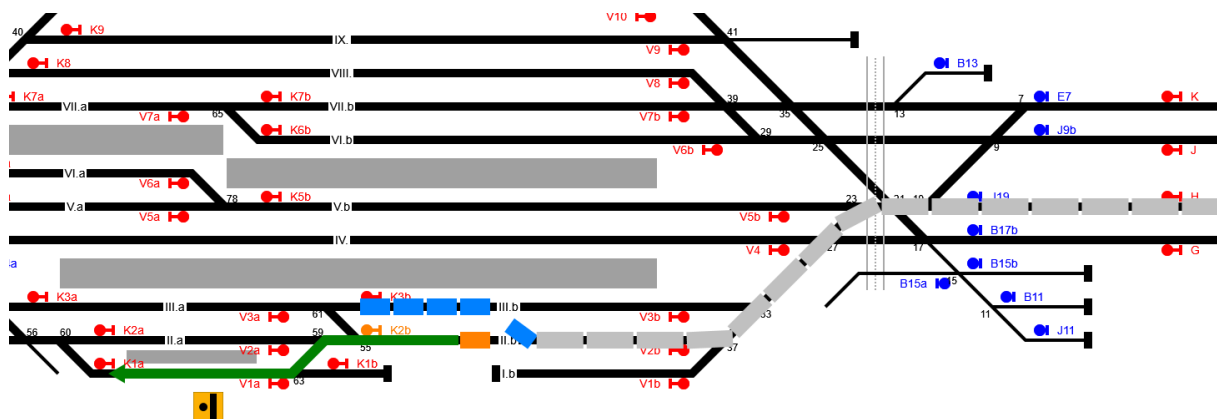
A kisiklás helyén sebességkorlátozás nem volt, a kitérők geometriájának megfelelően 40 km/h volt a megengedett sebesség.

2. ábra: az állomás vágányhálózatának részlete
(szürke szerelvény: a balesetet szenvedett tehervonat,
zöld nyíl: a beállított vágányút)
