KÖZLEKEDÉSBIZTONSÁGI SZERVEZET

## ZÁRÓJELENTÉS

Lillafüredi ÁEV, 2020. június 24.

**Vasúti baleset / Kisiklás**  
július 10. július 14.

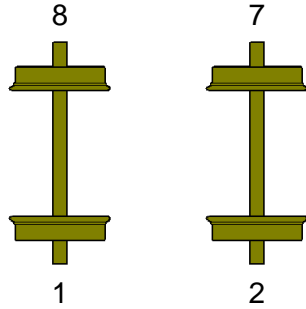
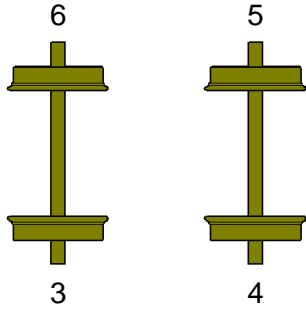
<p>Kocsi pályaszám: 55 55 24-01 012-3</p>

SK – mellgerenda távolság (1)	532-559	510-532		534-552	496-519
SK-forgóvázkereket távolság (2)	395	370		389	358
Forgóváz-alváz távolság (2)	178			171	
Ágyvezeték hézag, hossz/keresztirány:	1+1/0; 0	0+2/0; 0		3+0/0; 1	3+0/1; 1
Csúszótám-hézag:	4			6

Csúszótám-hézag:	0			1,5	
Ágyvezeték hézag, hossz/keresztirány:	0+1/1; 2	1+1/0; 2		1+3/0; 0	0+1/0; 1
Forgóváz-alváz távolság:	160			160	
SK-forgóvázkereket távolság:	392	365		389	350
SK – mellgerenda távolság	527-557	505-530		530-552	490-517

- (1) szeptember 21-én végzett szemlén terhelten (kocsiszekrényvel) és terheletlenül (kocsiszekrény leemelése után)
- (2) július 16-án végzett mérés

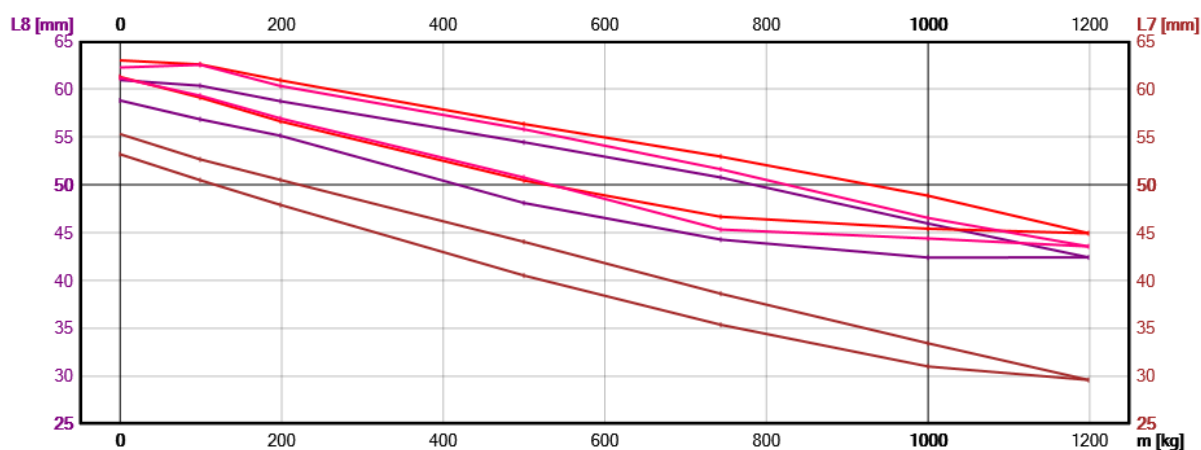
A kocsí rugóinak mérési eredményei (a kisiklott forgóvázban), 2020. október 6-án a felújító műhelyében:

11. ábra: a laprugók magassága a terhelés függvényében

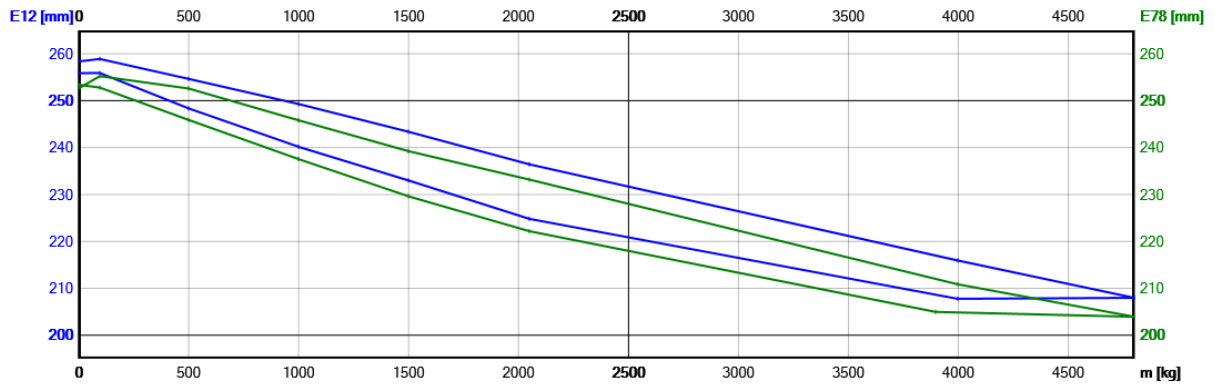
12. ábra: A himbarugók (elliptikus rugók) magassága a terhelés függvényében

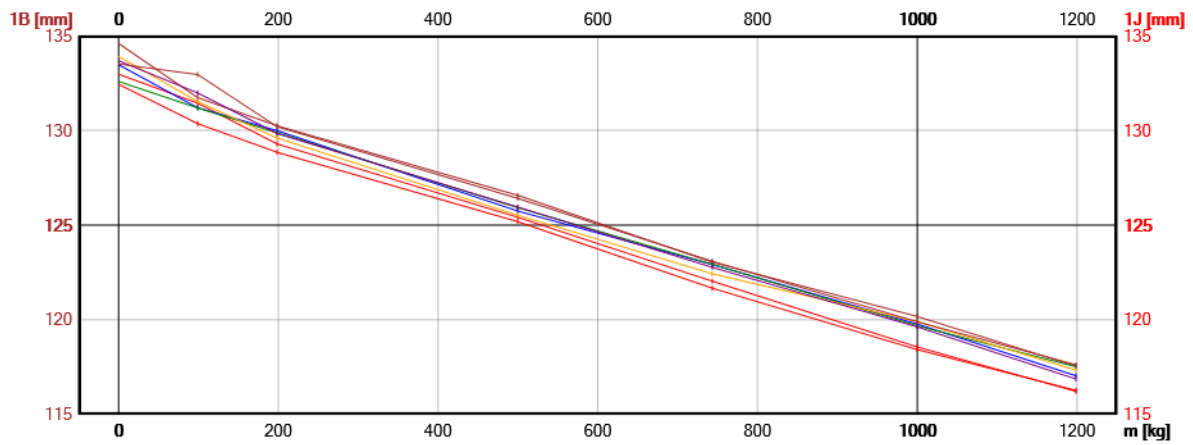
13. ábra: a csavarrugók magassága a terhelés függvényében

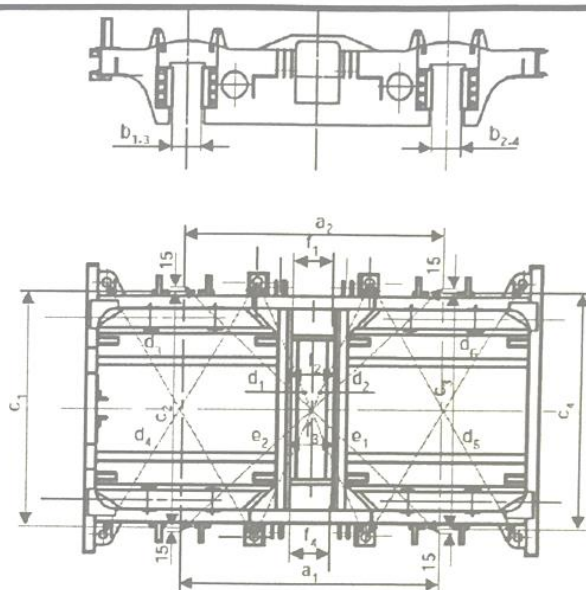
Mérőhelyek meghatározása:

Méret jele	Előírt méret (mm)	Megengedett eltérés	Mért értékek (mm)				Max eltérés (mm)
<b>a</b> (1-2)	1500	±1	(1) 1500,5	(2) 1500,5	(3) 1503,9	(4) 1503,9	+3,5
<b>b</b> (1-4)	207	±2	(1) 207,17	(2) 207,04	(3) 208,14	(4) 207,55	+1,14
<b>c</b> (1-4)	1390	±1	(1) 1389	(2) 1390	(3) 1390	(4) 1391	1
<b>d</b> (1-2)	1615	±2	(1) 1615	(2) 1613,3	(3) 1613,3	(4) 1613,3	-1,77
<b>d</b> (3-6)	1750	±2	(3) 1743,75	(4) 1748,25	(5) 1739,93	(9) 1747,92	10,07
<b>e</b> (1-2)	2045	±2	(1) 1995	(2) 1896	(3) 1896	(4) 1896	1
<b>f</b> (1-4)	252	±1	(1) 253	(2) 252,5	(3) 252	(4) 250	-2
