KÖZLEKEDÉSBIZTONSÁGI SZERVEZET

ZÁRÓJELENTÉS

2020-0797-5
(HU-6341)

Vasúti baleset / Kisiklás
Szakály-Hőgyész - Kurd, 2020. augusztus 16.

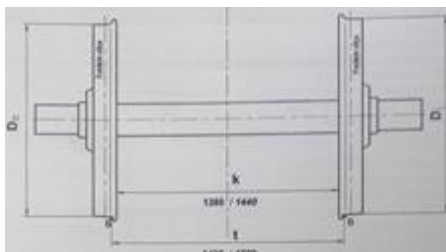
1. ábra. Kerékpár jellemző pontjai, névleges mérettel

Szakály	1	2	alulról nézve	3	4	Kurd
	8	7		6	5

m	n	qr
1	29	29	10
2	28,5	31	10,5
3	28	29,5	9,5
4	28	29	10
5	28	28,5	9
6	29	29	10
7	30	29,5	10
8	28,5	29	10,5
