KÖZLEKEDÉSBIZTONSÁGI SZERVEZET

## ZÁRÓJELENTÉS

2020-0945-5  
(HU-10171)

**Vasúti baleset / Kisiklás**  
Sopron, 2020. szeptember 26.

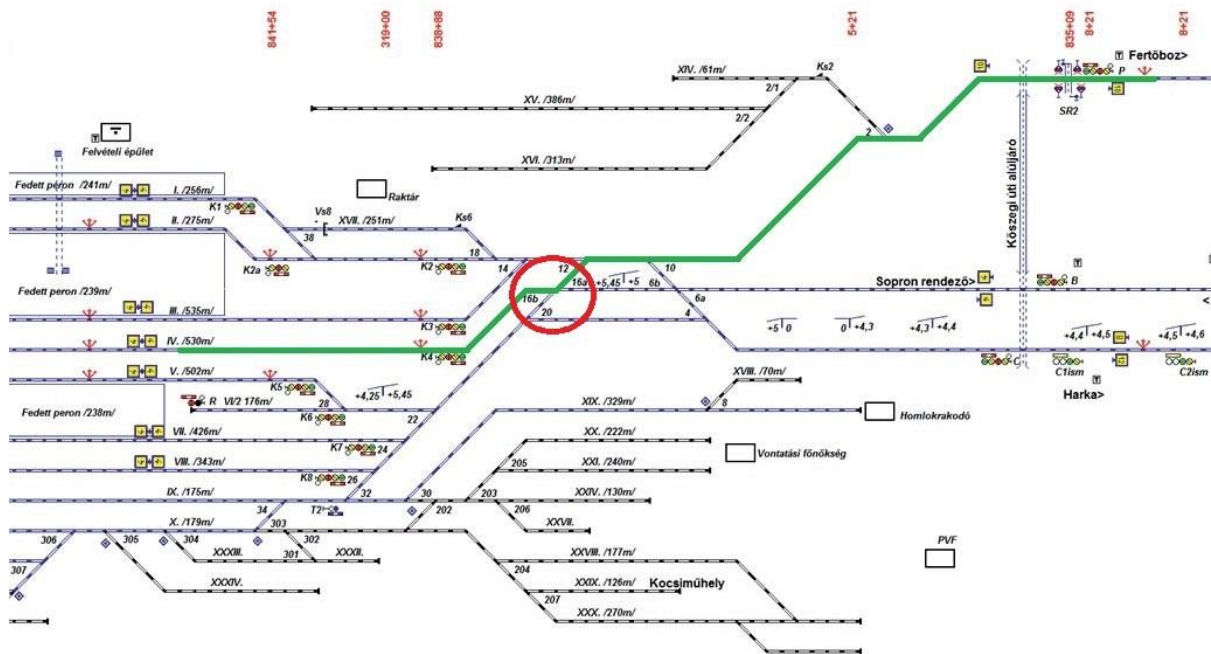
2. ábra: az esemény helyszíne

Az esemény Sopron állomáson történt. A tehervonat Fertőboz állomás felől jelzőkezelés mellett, lezárt vágányúton járt be a IV. vágányra. A vonat vágányútja a „P” jelű bejárati jelzőtől a 2, 10, 12 és 16 sz. váltókon át a negyedik vágányra vezetett. A 2 és 10 sz. kitérők közötti menetirány szerint jobbra ívelő vágányszakasz után, a 12 sz. kitérőn a kitérő kialakítása miatt rövid távon balra ívelt a vágány, majd a 16 sz. kitérőtől ismét jobbra (3. ábra).
