# ZÁRÓJELENTÉS

Fly-Coop Kft., Beechjet 400A, HA-YFJ

Budapest Liszt Ferenc Nemzetközi Repülőtér (LHBP)

2021-0040-4

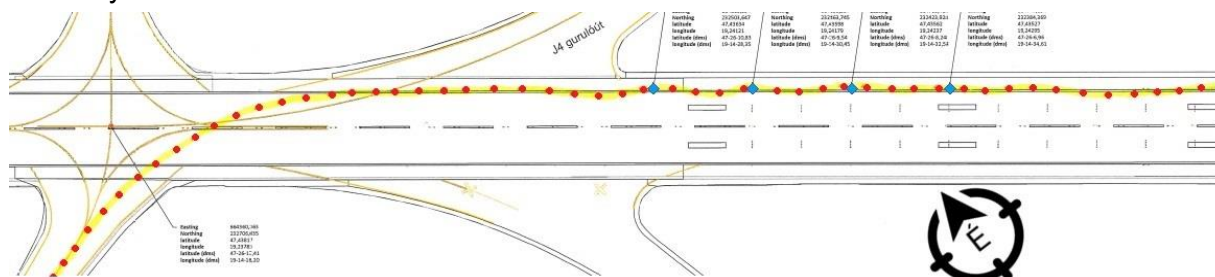
A későbbi vizsgálatok feltárták, hogy az incidens a kezdeti feltételezésekkel ellentétben<sup>1</sup> még március 1-én, 22:43 órakor történt, amikor a HA-YFJ lajstromjelű Beechjet 400A típusú légijármű a B1 várópontról a 31L küszöbre gurulása során rongálta meg a futópálya északi szegélyének a J4 torkolattól délkeletre eső első, második és negyedik futópálya-szegélyfényét (3. ábra).

A személyzet beszámolója szerint a felszállás előtti ellenőrzéseket a pályára gurulás előtt végrehajtották, majd a B1 váróponton áthaladva, délkeleti irányba fordulva a 31L pályaküszöbre gurultak. A gurulás nyomvonalát az A-SMGCS rendszer az egymástól független elsődleges radar- és másodlagos válaszjeladó-adatok alapján regisztrálta. A rendszer két, egymástól független adatforrása a teljes gurulást egybevágó nyomvonalon rögzítette (3. ábra). A kiolvasott adatok szerint a küszöbre gurulás a középvonal helyett a pályatest északkeleti oldalának kijelölt szegélyvonalán történt. A gurulás során a személyzet a J4 torkolat utáni első és második szegélyfényt a légijármű bal oldali főfutójával, a negyedik szegélyfényt pedig az orrfutójával kidöntötte (17. ábra), majd a küszöb elérése előtt a pályán egy jobb elhajlás-balforduló végrehajtása után a 31L pálya középvonalára fordult, és a közben kiadott felszállási engedélynek megfelelően végrehajtotta a felszállást. A repülés további lefolyása a vizsgált eseményre nem volt hatással.

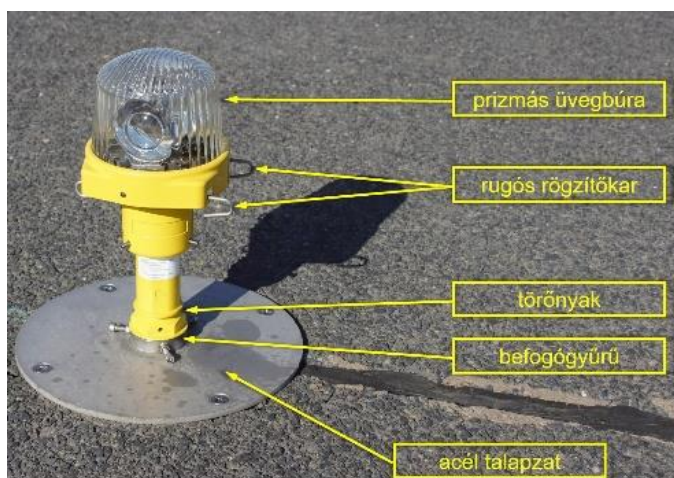
A J4 gurulóút torkolatától a 31L pálya-küszöb irányában található első és negyedik szegélyfény a kialakított törőnyaknál, a második a töcsonk-befogógyűrűnél kitört és javíthatatlanul rongálódott (5. ábra).

A közbenső, 3. szegélyfényt a DAM elővigyázatossági okból szintén kicseréltette. A világítótestek és a repülőgép sérüléseinek összehasonlítása az 1.16 *Próbák és vizsgálatok* c. fejezetben kerül részletezésre.

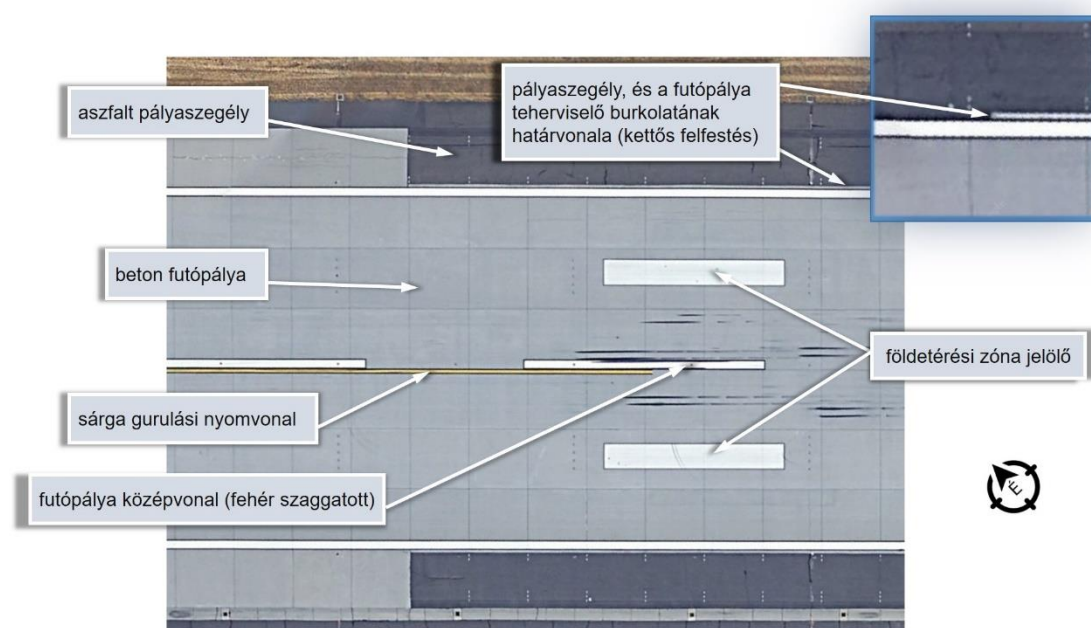
A szabályoknak megfelelően a szegélyvonal jelölése folyamatos fehér, a középvonal pedig szaggatott fehér felfestés. Az eseményben érintett szakaszon a J4 és A1 torkolatok között a szegélyvonalon kívül, azzal párhuzamosan egy vékonyabb fehér vonal jelöli a teherviselő burkolat és a pályaszegély határát, így (többek között) ezen a szakaszon a pályatestet és a pályaszegélyt kettős felfestés választja el egymástól (6. ábra).

6. ábra - futópálya jelölések (forrás: Google Earth)

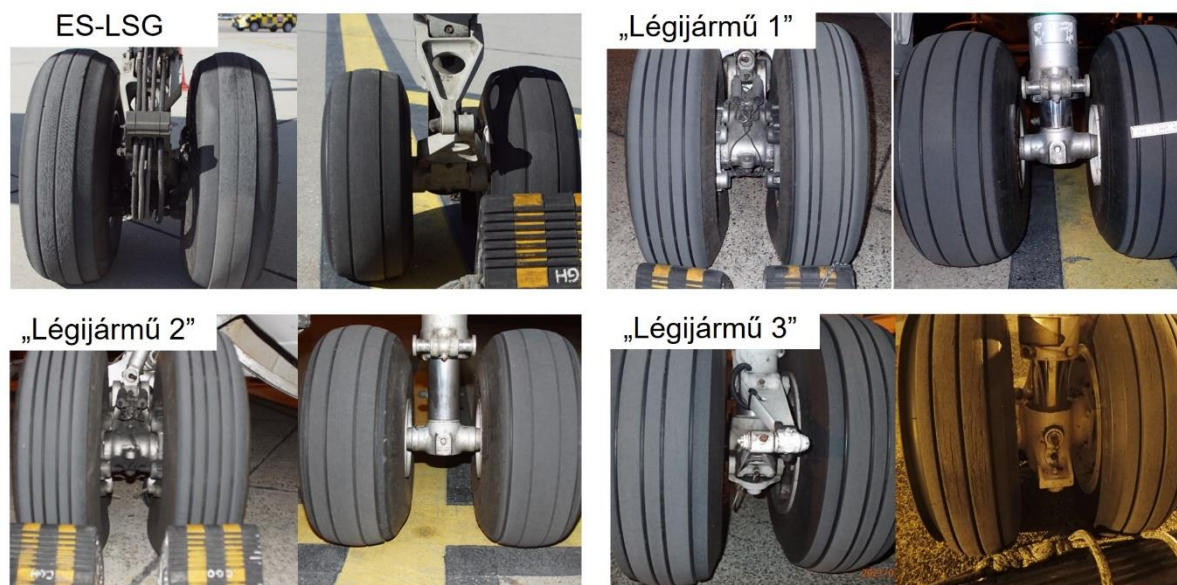
10. ábra - A J4 torkolat környezetében 08:00 és 13:30 között elhaladó légijárművek futófelületeinek mintázata (képpáronként **bal** oldalon a főfutó, **jobb** oldalon az orrfutó)

A keréknyommintákat a megrongált szegélyfények acél talapzatán rögzített, a mintázat alapján légijármű-keréktől származó nyomokkal (11. ábra) egybevetette, de még részleges egyezést sem talált. A Saab 340 típusú repülőgép adatrögzítőjének időközben kiértékelt adatai továbbá kétségtelenné tették, hogy ez a légijármű (ES-LSG) az érintett szegélyfények koordinátáinak elérése előtt már a levegőben volt, továbbá futófelületeinek mintázata sem egyezett a rögzített keréknyomokkal. A Vb mindezek alapján ezt a repülőgépet a további vizsgálatokból kizárta.

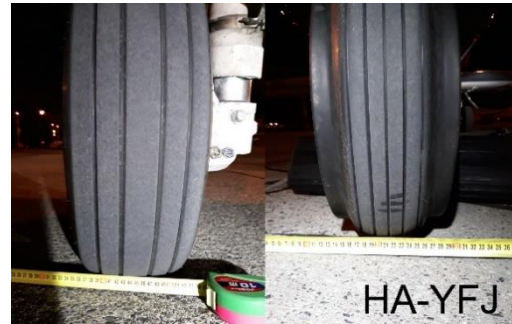
12. ábra - A HA-YFJ futófelületeinek mintázata (**bal oldal:** főfutó, **jobb oldal:** orrfutó)

A 21:00 és 08:00 közötti időszakban rögzített pályaforgalomban kiszolgáló jármű nem hajtott a pályára, a légi járművek között pedig mindössze egy olyan volt (HA-YFJ), melynek nyomvonala pontosan az esemény helyszínén vezetett keresztül (3. ábra). E repülőgép helyszíni vizsgálata során megállapítást nyert, hogy futófelületeinek mintázata a rögzített nyomokkal mind a főfutók, mind az orrfutó tekintetében teljes egyezést mutat (11. ábra, 12. ábra, 16. ábra és 18. ábra); a bal főfutószáron felfedezett karcolás pedig megfelel a 2. szegélyfény rugalmas búrarögzítő-karja által okozható sérüléseknek (13. ábra).
