ÉPÍTÉSI ÉS KÖZLEKEDÉSI  
MINISZTERIUM  
KÖZLEKEDÉSBIZTONSÁGI SZERVEZET

## ZÁRÓJELENTÉS

2021-0059-5  
(HU-10009)

**Vasúti baleset / Ütközés tárgyval**  
Kerta elágazás, 2021. január 25.

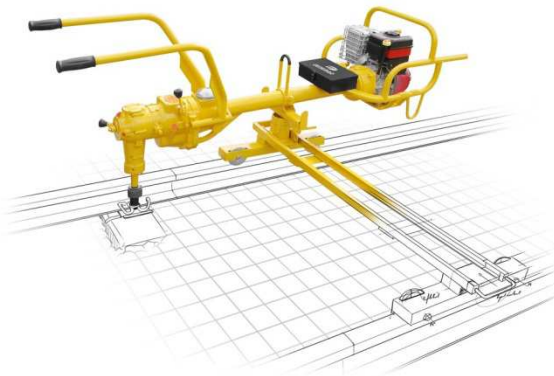
A munkavégzés során a MÁV FKG Kft. munkatársai Geismar Bolt Hornet TS2 típusú, benzinmotoros síncsavarozó gépet alkalmaztak. A berendezés működését egy négyütemű, egyhengeres benzinmotor biztosítja, amely zajcsillapító burkolattal nincs ellátva. A síncsavarozó gép által keltett zajexpozíció nagymértékben elnyomja akár a halkabb környezeti zajokat (pl. a sín rezgésének hangja a közeledő vonat hatására), akár az emberi beszédet, valamint kezelése is leköti a figyelmet, így kiemelten fontos, hogy az azzal munkát végző személy környezetében legyen figyelésre kijelölt dolgozó (lásd: 4.3.4).

4. ábra: Geismar Bolt Hornet TS2 típusú síncsavarozó gép (forrás: Geismar.com)
