ÉPÍTÉSI ÉS KÖZLEKEDÉSI  
MINISZTERIUM  
KÖZLEKEDÉSBIZTONSÁGI SZERVEZET

## ZÁRÓJELENTÉS

2021-0079-5  
(HU-10012)

**Vasúti baleset / Kisiklás**  
Tatabánya, 2021. február 1.

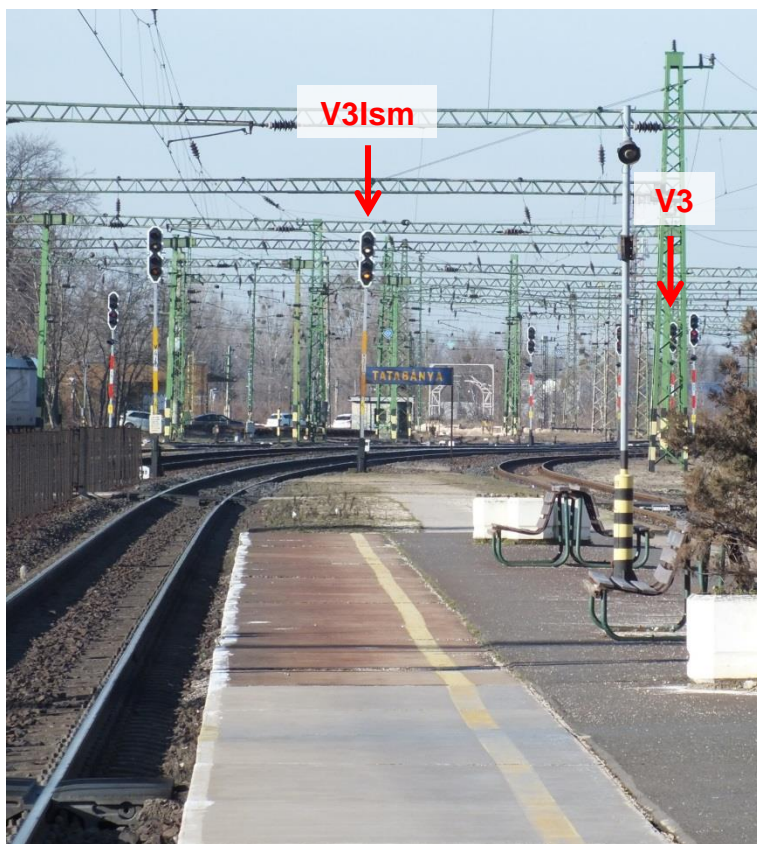
A vonat indulásakor a vágányútban érintett jelzők jelzéseképei az alábbiak voltak:

14. ábra: rálátás a jelzőkre a vonat indulási helyéről

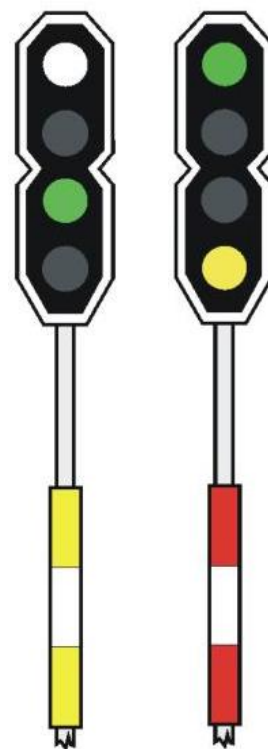
V3ism

- a „V3ism” ismétlőjelző főlapján egy zöld fény és fölötté egy fehér fény volt, aminek a jelentése, hogy *„a főjelzőn továbbhaladást engedélyező jelzés van”* (15. ábra),
- a „V3” kijáratú jelző főlapján egy sárga és fölötté egy zöld fény volt, aminek a jelentése, hogy *„szabad legfeljebb 40 km/h sebességgel, a következő jelzőn a vonathál alkalmazható legnagyobb sebességgel továbbhaladást engedélyező jelzés várható”* (16. ábra).
