ZÁRÓJELENTÉS

2021-0132-5
(HU-10032)

Váratlan vasúti esemény / Jelzőmeghaladás
Pécel, 2021. február 14.

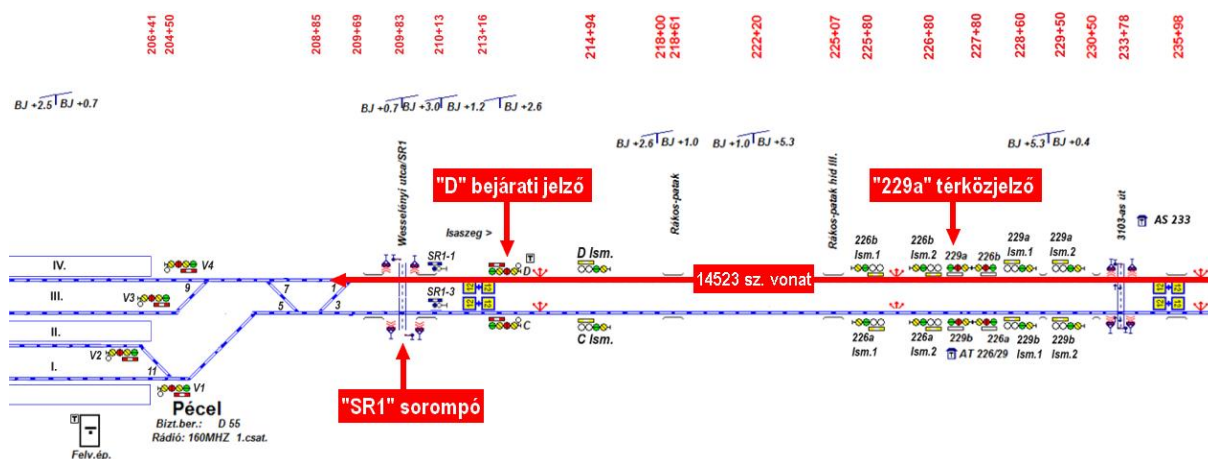
2. ábra: az esemény közelebbi helye (részlet az Útvonalkönyvből)

A helyes, bal vágányon közlekedő 14523 sz. vonat által érintett és az eset szempontjából releváns jelzők, azaz a Pécel állomás bejáratú jelzőjére előjelzést adó „229a” jelű térközjelző a 227+80 sz. szelvényben, míg Pécel állomás „D” jelű bejáratú jelzője a 213+16 sz. szelvényben található. A két jelző közötti távolság tehát 1464 méter, ami a vonalra érvényes általános fékúttávolságnál jelentősen nagyobb.
