## ZÁRÓJELENTÉS

2021-017-6

*CHELYABINSK* tolóhajó 6 db bárkával  
Hídpillérnek ütközés

**Víziközlekedési baleset**  
Duna 1480,2 fkm, Baja 2021. március 15.

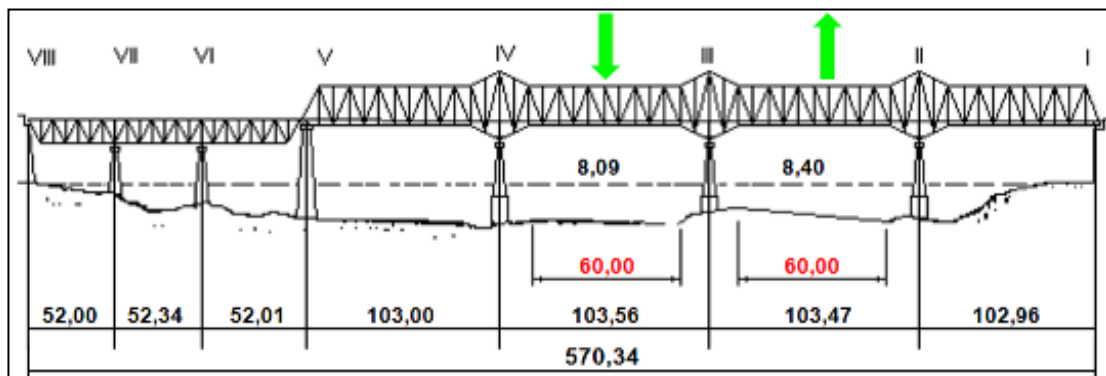
10. ábra: A bajai Duna-híd hossz szelvénye hegymenetben

A Duna 1480,2 fkm-nél lévő híd egy négynyílású mederhídból és egy háromnyílású ártéri hídból áll. A híd térségében a hajóforgalom ketté van osztva. A mederhídon 2 hajózásra kijelölt hídnyílás van: egy a völgymenetben, egy pedig a hegymenetben közlekedő hajók számára. A 103 méteres hídnyílásokban az ajánlott hajóút 60-60 m széles. Az szabad űrszelvény magassága a völgymeneti hídnyílásban 8,09 m, a hegymeneti hídnyílásban 8,40 m a mindenkori LNHV-hez viszonyítva (LNHV Baján: 805 cm).
