## **ZÁRÓJELENTÉS**

**2021-022-6**

**Nagyon súlyos víziközlekedési baleset**

**H-34757 lajstromszámú,  
SAS 620 típusú kisgéphajó**

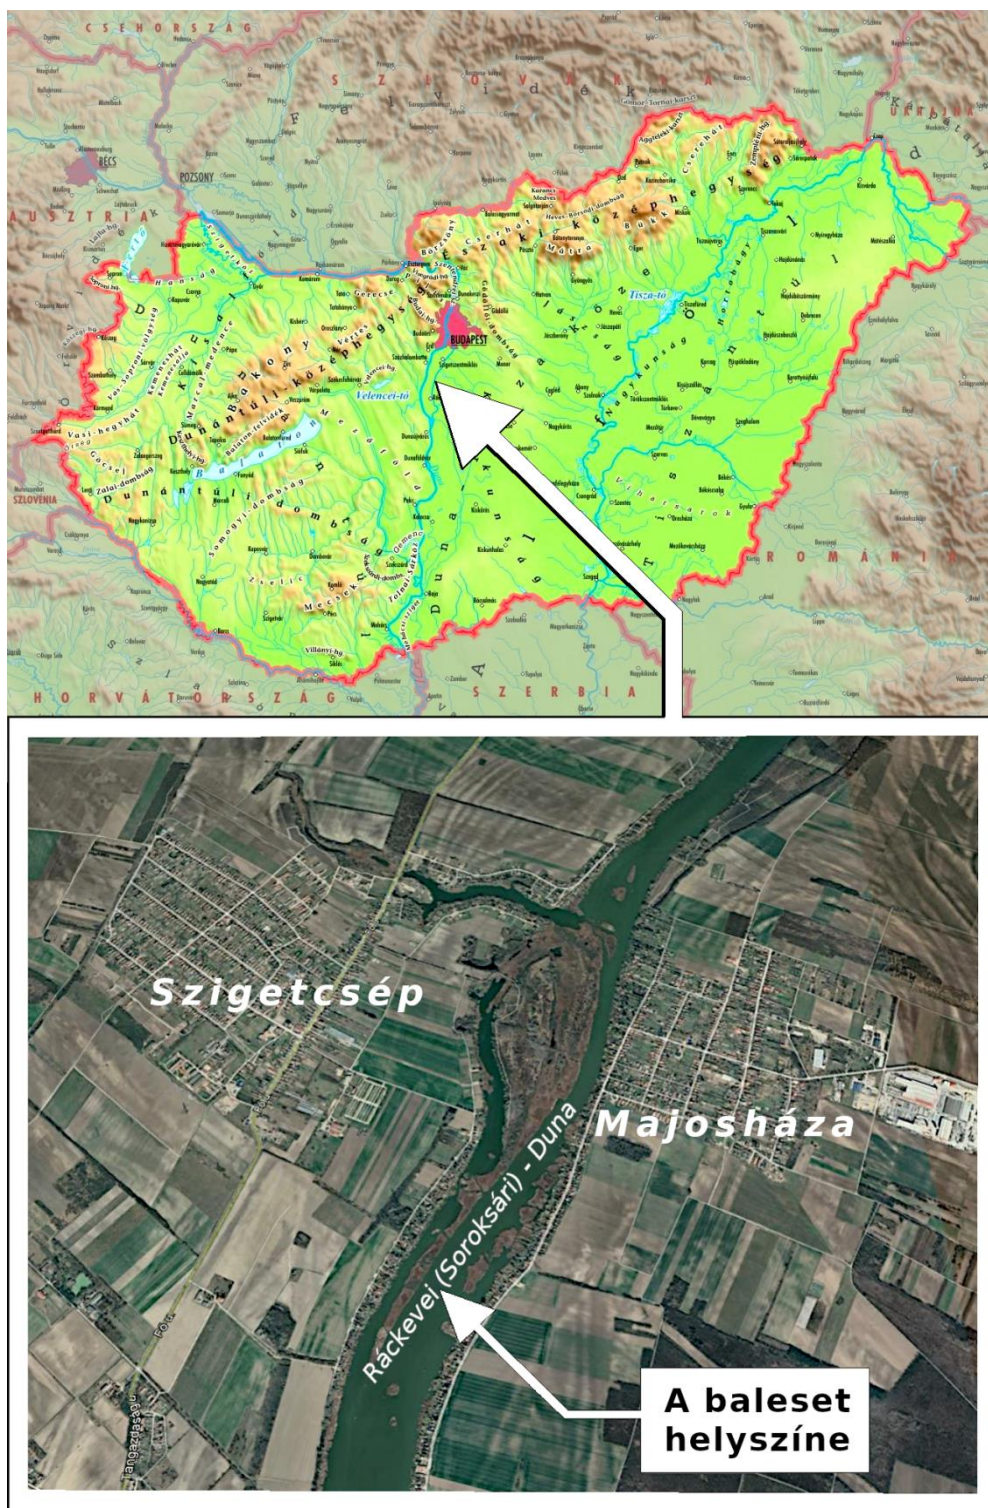
Egy motoros kishajóval a vízterületen közlekedve - egy forduló manőver során - a fedélzeten lévő mindkét személy a vízbe esett. A jármű motorja nem állt le, a kishajó az utasai nélkül ment tovább, végül a parti nádasban állt meg.

1. ábra: A baleset helyszíne

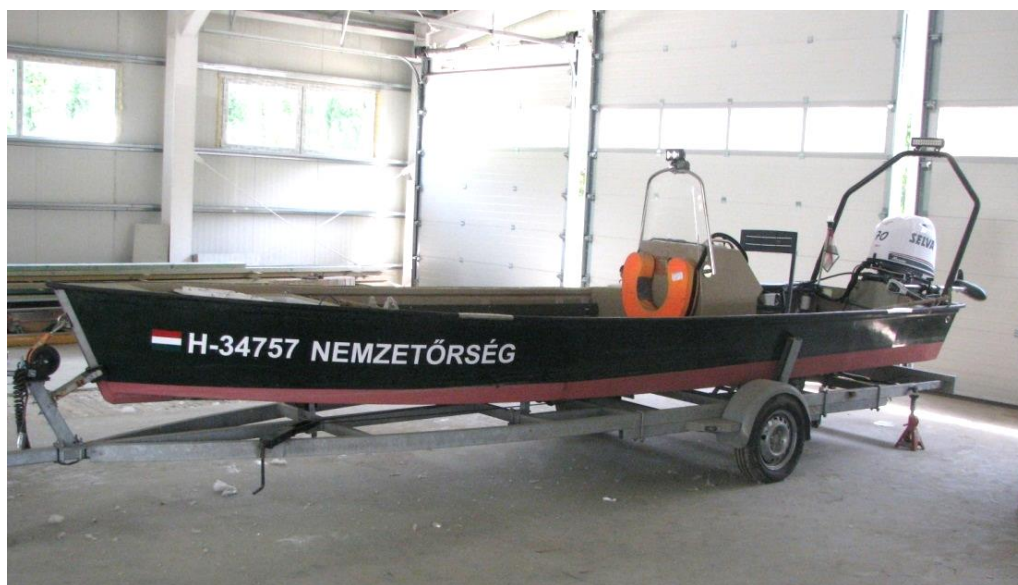
2. ábra: A balesetben érintett motoros kishajó

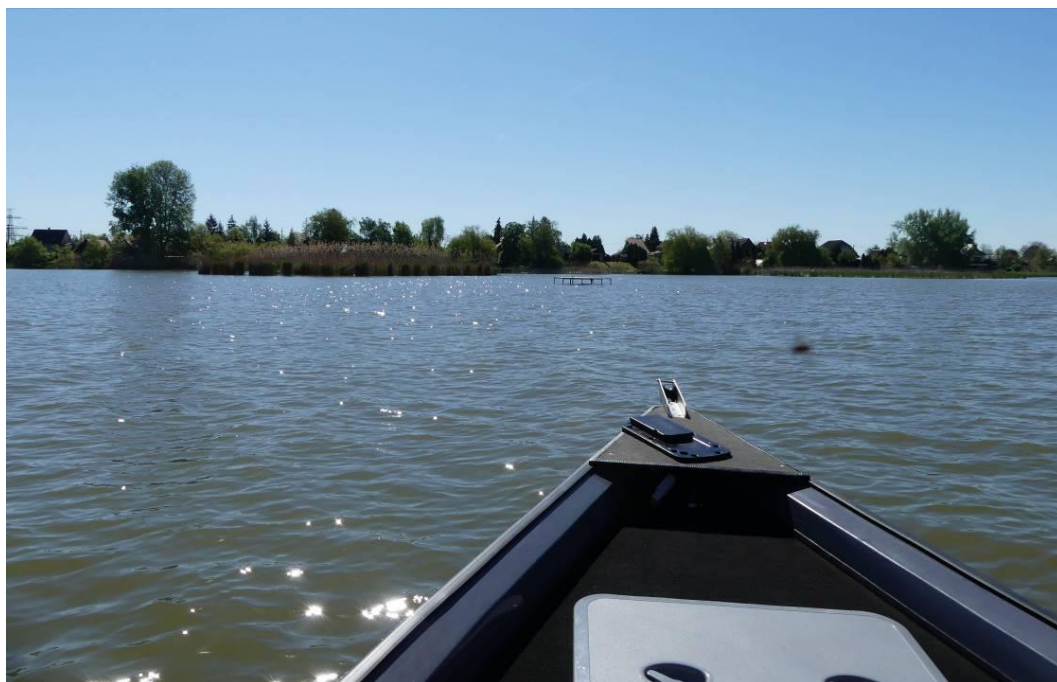
8. ábra: A baleset helyszíne

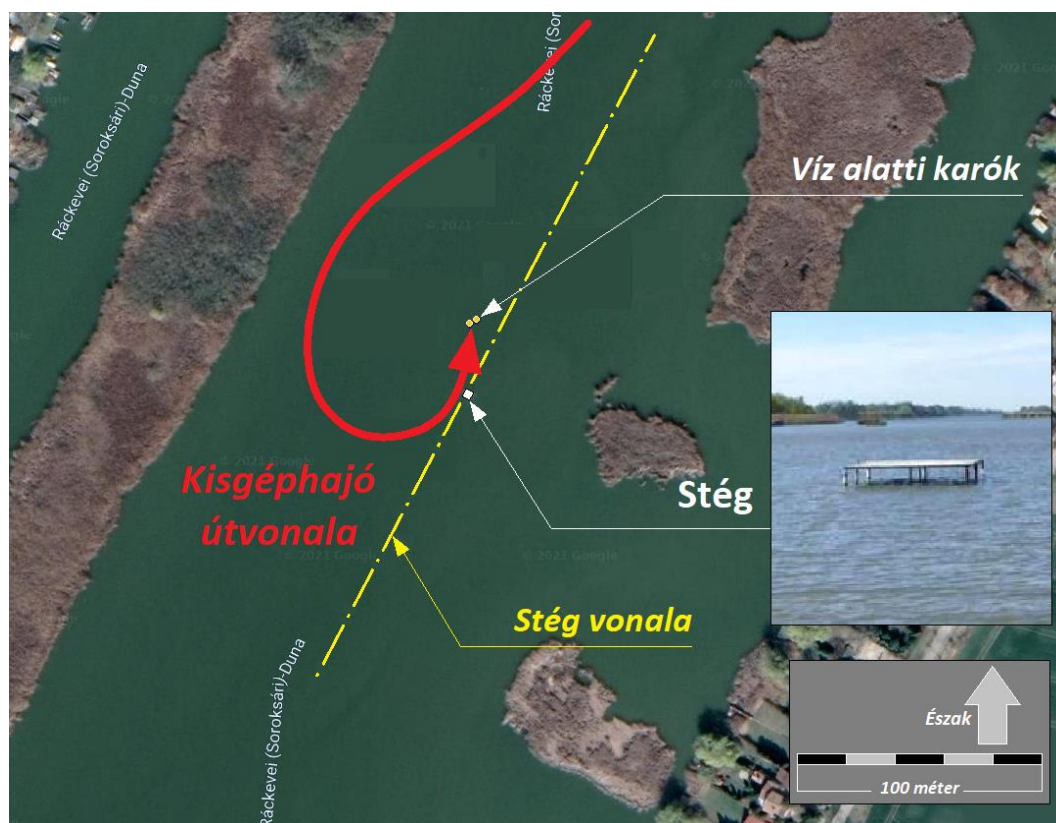
Véleménye szerint a kisképhajó megbillenését az idézhette elő, hogy egy víz alatti vaskarónak ütköztek. A baleset napja után visszament a baleset helyszínére, és megtalálta azt a vaskarót (csövet), amibe vélhetően beleütköztek, ez kb. 1-1,5 méterrel beljebb volt a hajóúót felé a mederben, mint a stég vonala. Úgy gondolja, hogy a vízben lévő vaskarók még a helyismerettel rendelkezők számára is veszélyesek, egy helyismerettel nem rendelkező hajóvezető számára pedig kifejezetten veszélyes ezen a vízterületen közlekedni. Tapasztalata szerint a RSD folyóág 29-31 fkm közötti szakasza a legkritikusabb ebből a szempontból.

**9. ábra: A kisképhajó útvonala a baleset bekövetkezésekor**  
(a Hajóvezető tudomása szerinti biztonságos vízterület határa sárga színnel jelölve)

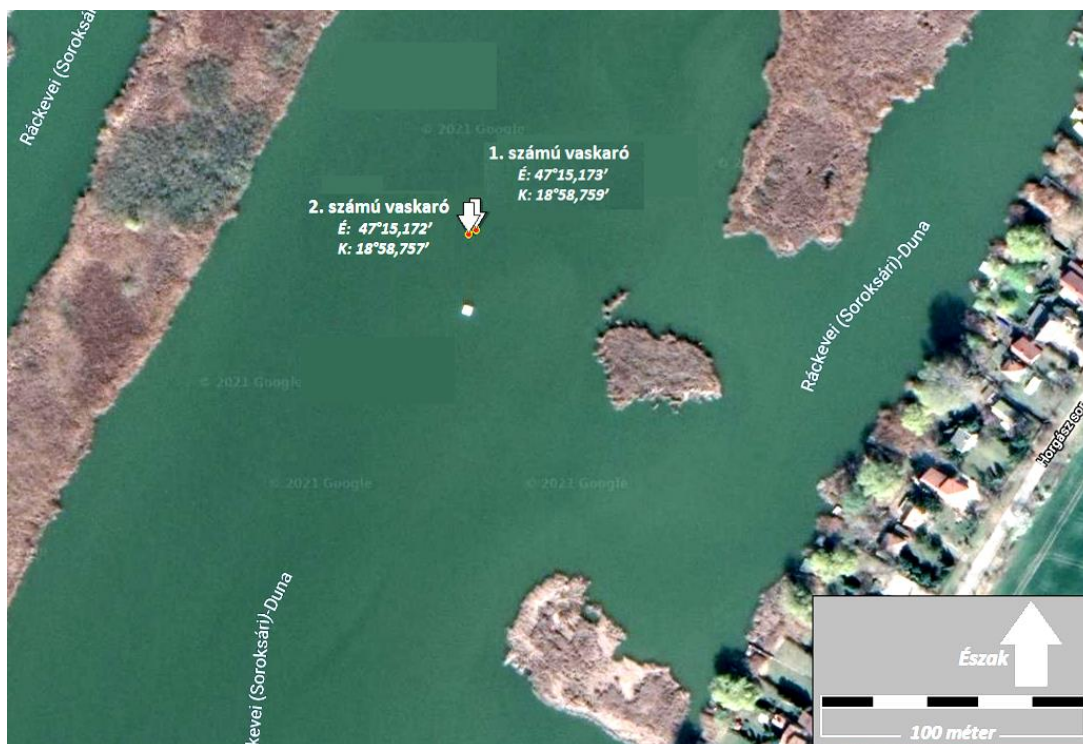
A vízterület átvizsgálása során két víz alatti vaskaró került beazonosításra a baleset helyszínén. A vaskarók megtalálásának helyén a Vb fényképfelvételeket készített a helyszínről, az ultrahangos kereső berendezés kijelzőjén látható szonárképekről, és rögzítette a feltárási hely pontos GPS koordinátáit.

10. ábra: A vaskarók feltárásának helyei

A KDVVIZIG tájékoztatása szerint, a megtalált vaskarók a pozícióik GPS adatai alapján, a hajóút kontúrvonalán kívül helyezkedtek el.
