KÖZLEKEDÉSBIZTONSÁGI SZERVEZET

ZÁRÓJELENTÉS

2021-0365-5
(HU-10046)

Vasúti baleset / Baleset vasúti átjáróban
Hajdúhadház - Újfehértó (AS2527), 2021. április 20.

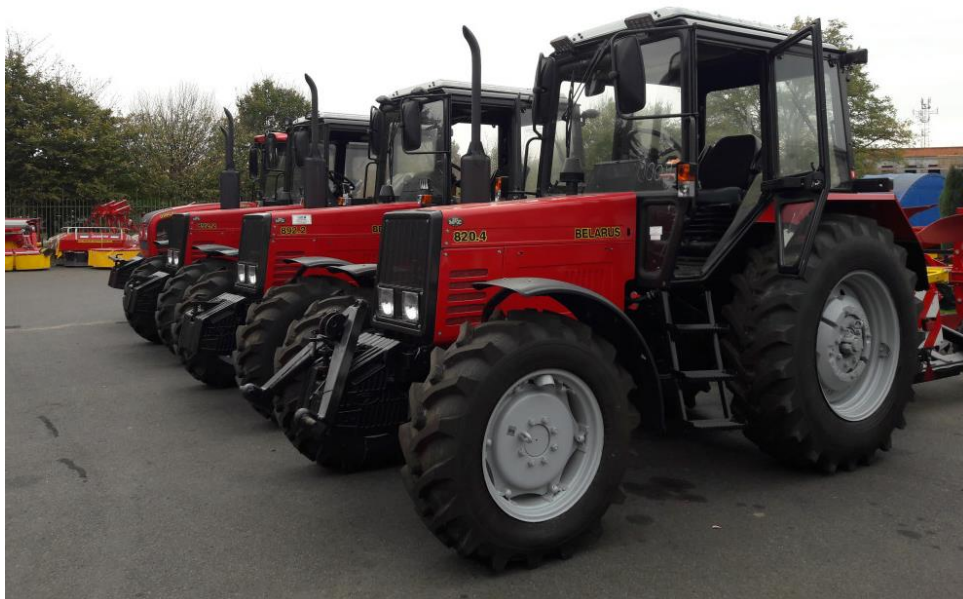
6. ábra: MTZ Belarus 820.4 (a kép illusztráció)

A balesetet szenvedett MTZ Belarus 820.4 típusú (6. ábra) mezőgazdasági vonatató gyártási éve 2018, első forgalomba helyezése 2019. januárban történt. A balesetkor a traktor után egy függesztett szántóföldi permetező volt kapcsolva.

A traktor általános műszaki állapota a baleset előtt a rendőrség által beszerzett műszaki szakértői vélemény szerint a korának megfelelő, jól karbantartott, újszerű volt. A balesetet megelőző, azzal összefüggésbe hozható műszaki hiba nem volt megállapítható.
