ZÁRÓJELENTÉS

2021-0507-5
(HU-10056)

Vasúti baleset / Baleset vasúti átjáróban
Sátoraljaújhely (SR 2), 2021. május 31.

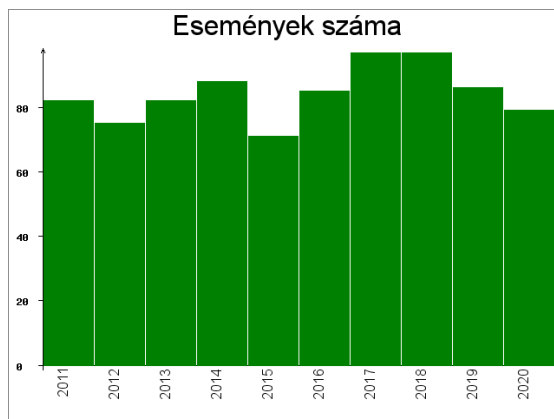
Az úttájáróban bekövetkezett balesetek a vasúti hálózaton gyakoriak, 2011-2020 között évente átlagosan 23 halálos áldozata volt az ilyen eseményeknek.

5. ábra: úttájáróban történt balesetek száma

Ezek az események viszonylag ritkán járnak a vasúti jármű kisiklásával, de ilyenkor a vasúti személyzet és a vasúti utasok számára is magas a sérülések kockázata, valamint különösen nagy anyagi károk keletkeznek.
