ZÁRÓJELENTÉS

2021-0616-5
(HU-10198)

Vasúti baleset / Kisiklás
Eplény - Zirc, 2021. június 25.

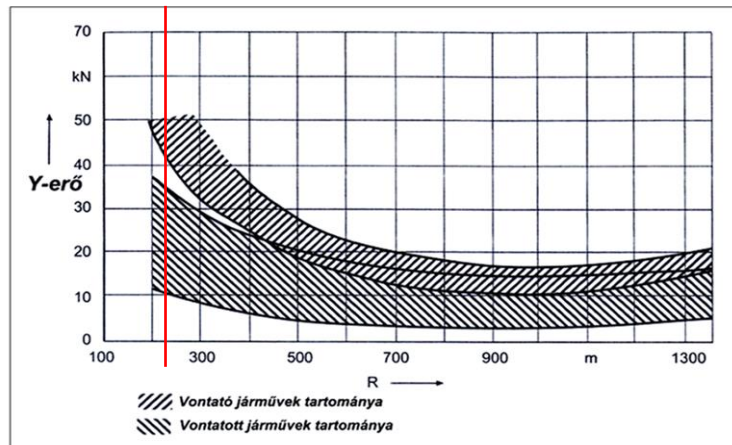
- ad a) a Vb a futásbiztonsági vizsgálatok, mérések alapján alacsony kerékterhelést nem állapított meg,
- ad b) a pályában a kisiklás környezetében vágánykinyomódás, irányhiba volt, ami helyileg egy kis sugarú ívként viselkedik, ezáltal a terelőerő megnövekedését okozza;

ad b) ábra: a járművek haladásához szükséges terelőerő ívsugár függvényében

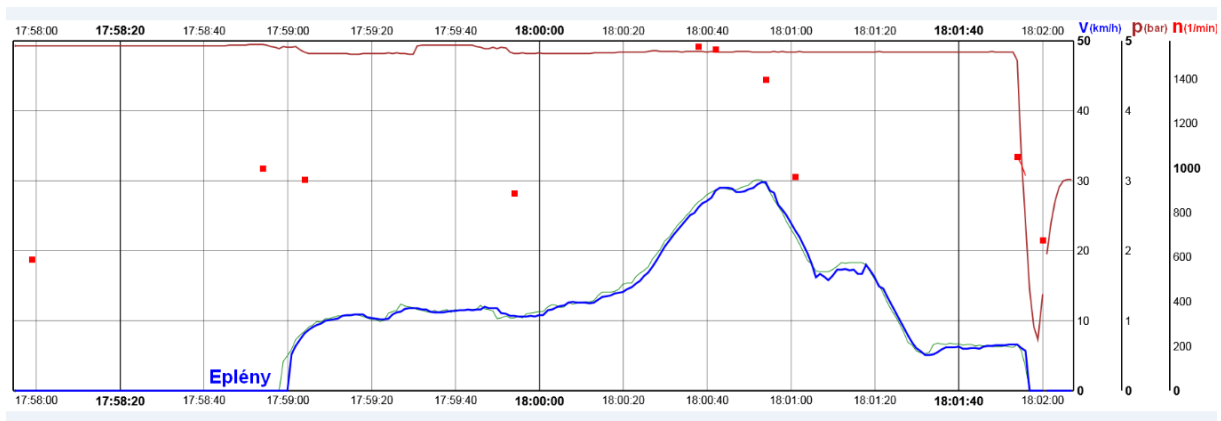
10. ábra: a vonat menet regisztrátumának részlete
