KÖZLEKEDÉSBIZTONSÁGI SZERVEZET

## ZÁRÓJELENTÉS

2021-0688-5  
(HU-10088)

**Vasúti baleset / Kisiklás**  
Rákospalota-Újpest, 2021. július 13.

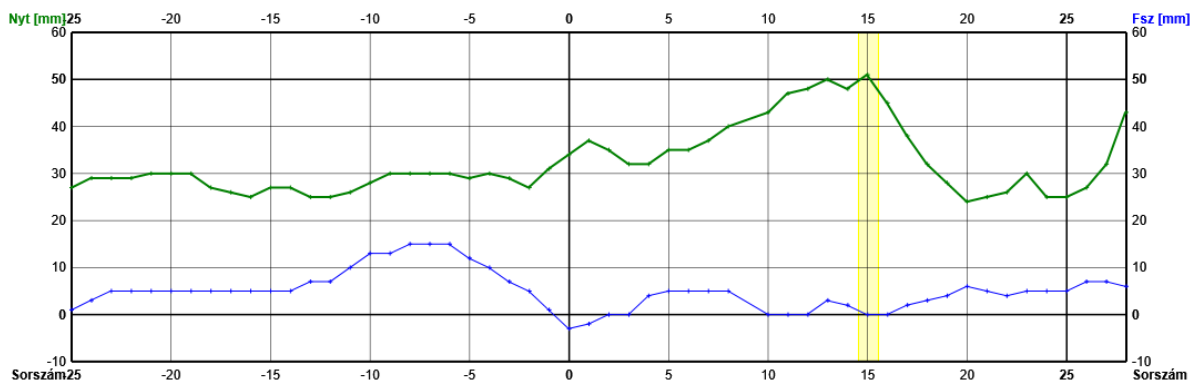
6. ábra: a vágány mért adatai

<i>Alj sorszám</i>	<i>Nyomtáv</i>	<i>Fekszint</i>	<i>Megjegyzés</i>
-25	27	1	ikeralj, illesztés után
-24	29	3	
-23	29	5	
-22	29	5	
-21	30	5	
-20	30	5	
-19	30	5	
-18	27	5	
-17	26	5	
-16	25	5	
-15	27	5	
-14	27	5	
-13	25	7	
-12	25	7	
-11	26	10	
-10	28	13	ikeralj
-9	30	13	ikeralj
-8	30	15	
-7	30	15	
-6	30	15	
-5	29	12	
-4	30	10	
-3	29	7	
-2	27	5	
-1	31	1	
0	34	-3	ikeralj, illesztés
1	37	-2	ikeralj, illesztés
2	35	0	
3	32	0	
4	32	4	
5	35	5	ikeralj
6	35	5	ikeralj
7	37	5	
8	40	5	vezetéstáv: 90
9	-	-	keresztvezési csúcs
10	43	0

11	47	0	ikeralj, illesztés
12	48	0	ikeralj, illesztés
13	50	3	
14	48	2	
15	51	0	csúcssín eleje
16	45	0	
17	38	2	
18	32	3	
19	28	4	
20	24	6	
21	25	5	
22	26	4	
23	30	5	
24	25	5	
25	25	5	
26	27	7	gyengített talp eleje
27	32	7	
28	43	6	ikeralj

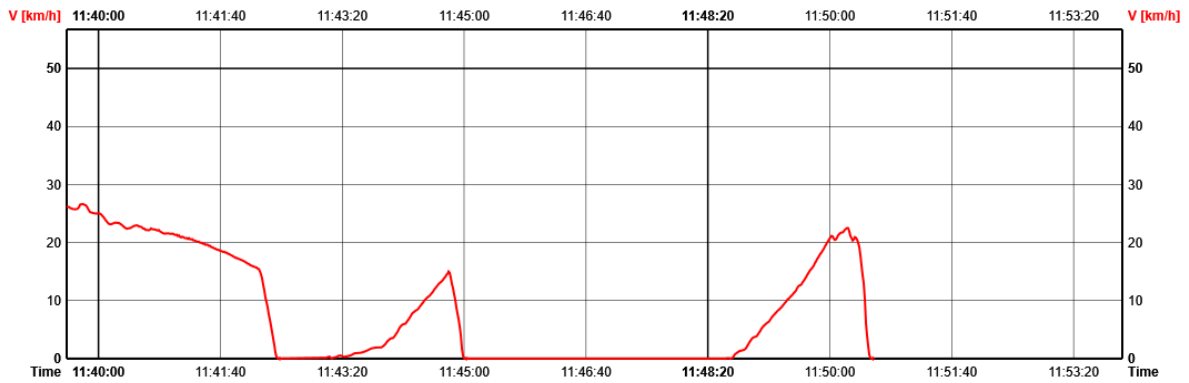
7. ábra: a vonat sebessége

A kisiklott 45296 sz. vonat mozdonyán MIREL adatrögzítő működött, a sebességet az 7. ábra mutatja:

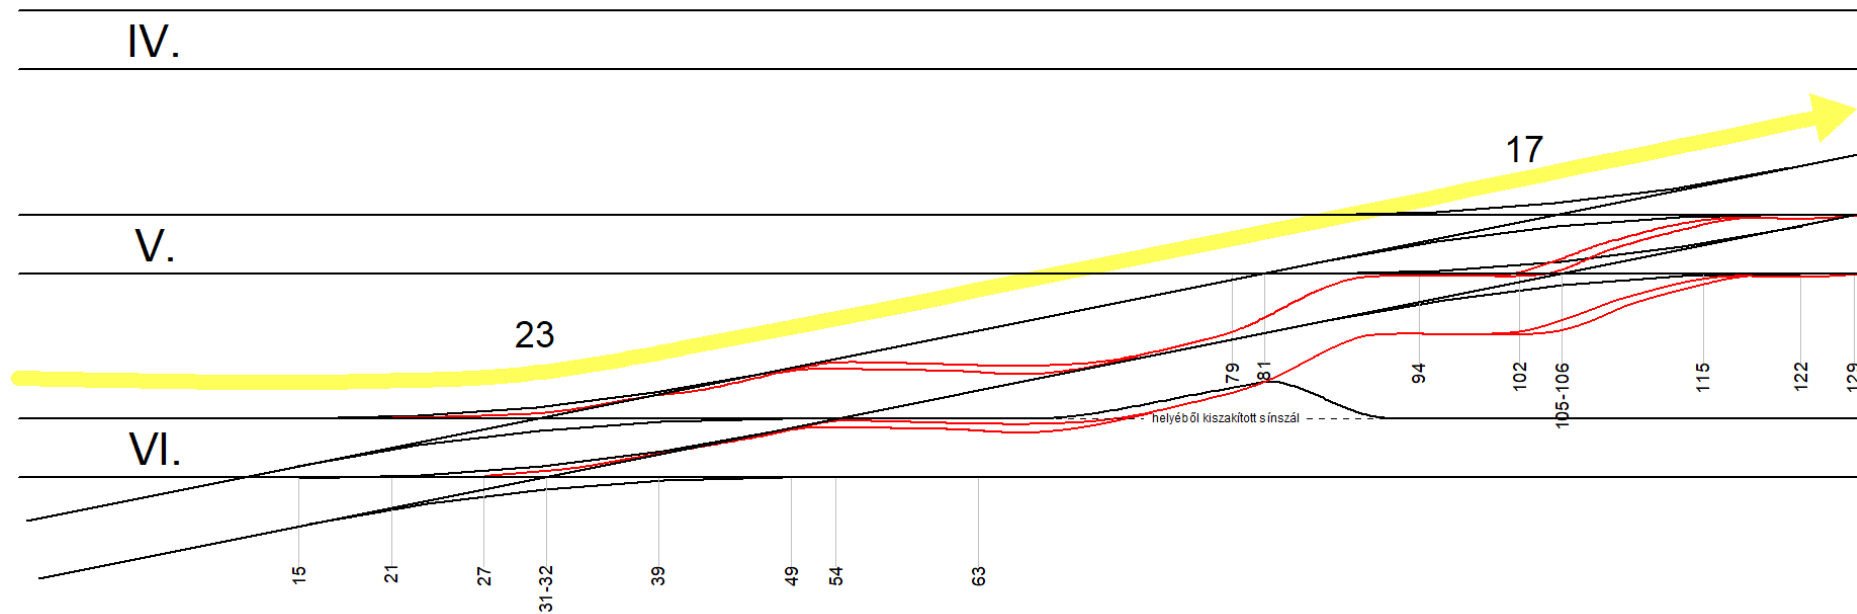
A kisiklott kerekek haladását az alábbi ábrák mutatják be. A számozás az aljak sorszáma.

8. ábra: a 19. kocsí kisiklott kerekeinek haladása

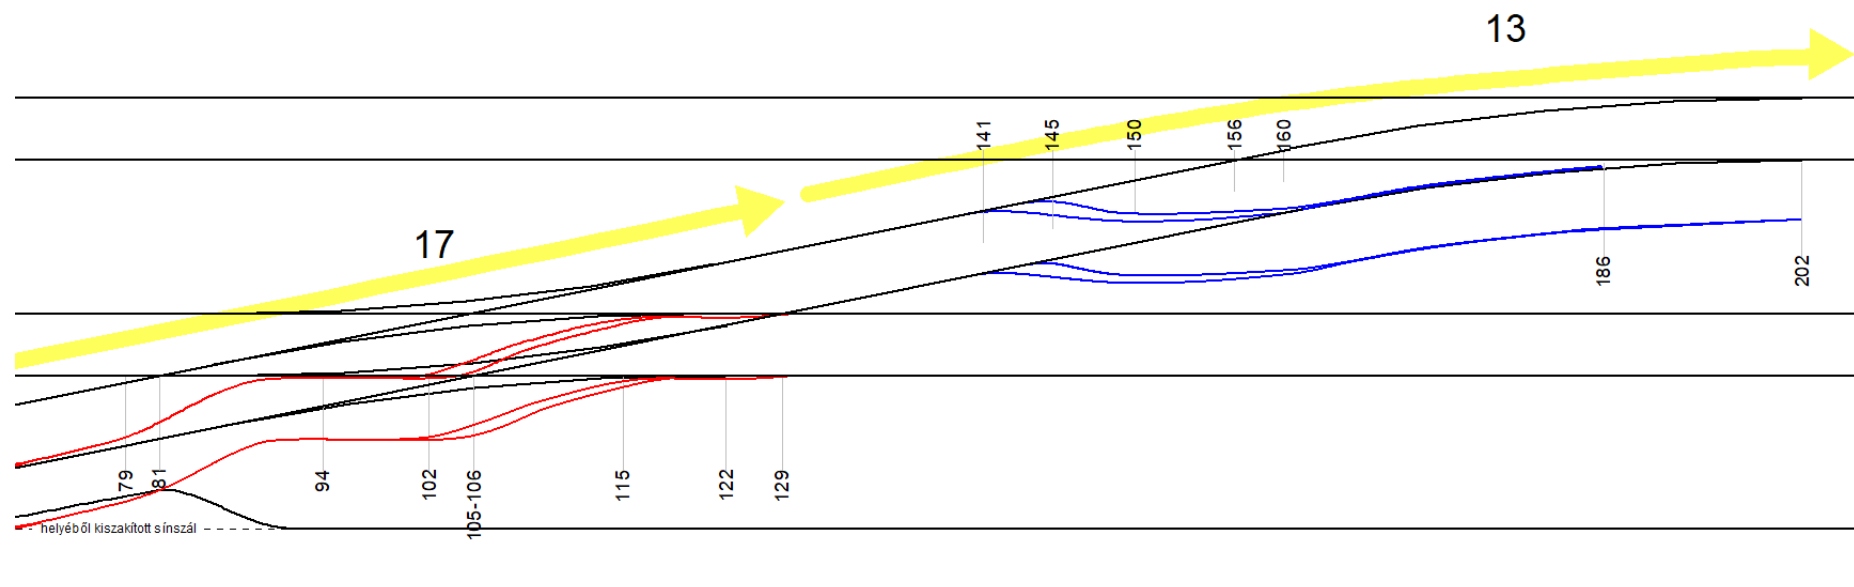
9. ábra: a 18. kocsi kisiklott kerekének haladása (kék)
