ZÁRÓJELENTÉS

2021-0849-5
(HU-10109)

Vasúti baleset / Baleset vasúti átjáróban
Tócóvölgy - Hajdúböszörmény (AS46), 2021. augusztus 20.

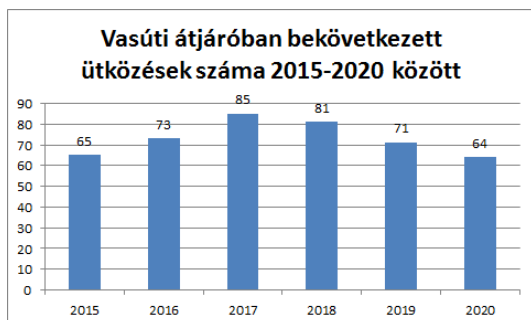
Az elmúlt 6 évben 336 baleset történt műszaki biztosítással rendelkező útátjárókban. Ezen balesetek több, mint 99%-ának az oka a közúti járművek vezetőivel kapcsolatban felmerült emberi tényezőre vezethető vissza, akik az érvényben lévő KRESZ szabályok ellenére úgy kísérelték meg az átkelést, hogy nem győződtek meg róla, hogy vasúti jármű nem közeledik az átjáró felé, illetve a jól működő, és a közút felé felváltva pirosan villogó jelzést adó fény sorompót is figyelmen kívül hagyták. Ebből a Vb arra a következtetésre jutott, hogy a jövőbeni hasonló balesetek megelőzésére legnagyobb eséllyel a vasúti rendszeren kívüli beavatkozásokkal lenne lehetőség.

14. ábra: országos vasúti pályahálózaton lévő vasúti átjárókban bekövetkezett közúti járművel történő ütközések számának alakulása 2015-2020 között

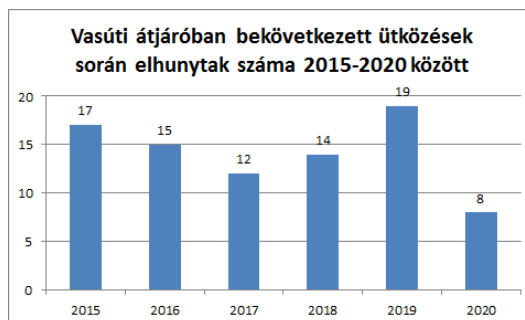
15. ábra: országos vasúti pályahálózaton lévő vasúti átjárókban bekövetkezett közúti járművel történő ütközések során elhunytak száma 2015-2020 között
