## ZÁRÓJELENTÉS

2021-1166-5  
(HU-10151)

**Vasúti baleset / Baleset vasúti átjáróban**  
Pápa - Mezőlak (AS460), 2021. november 6.

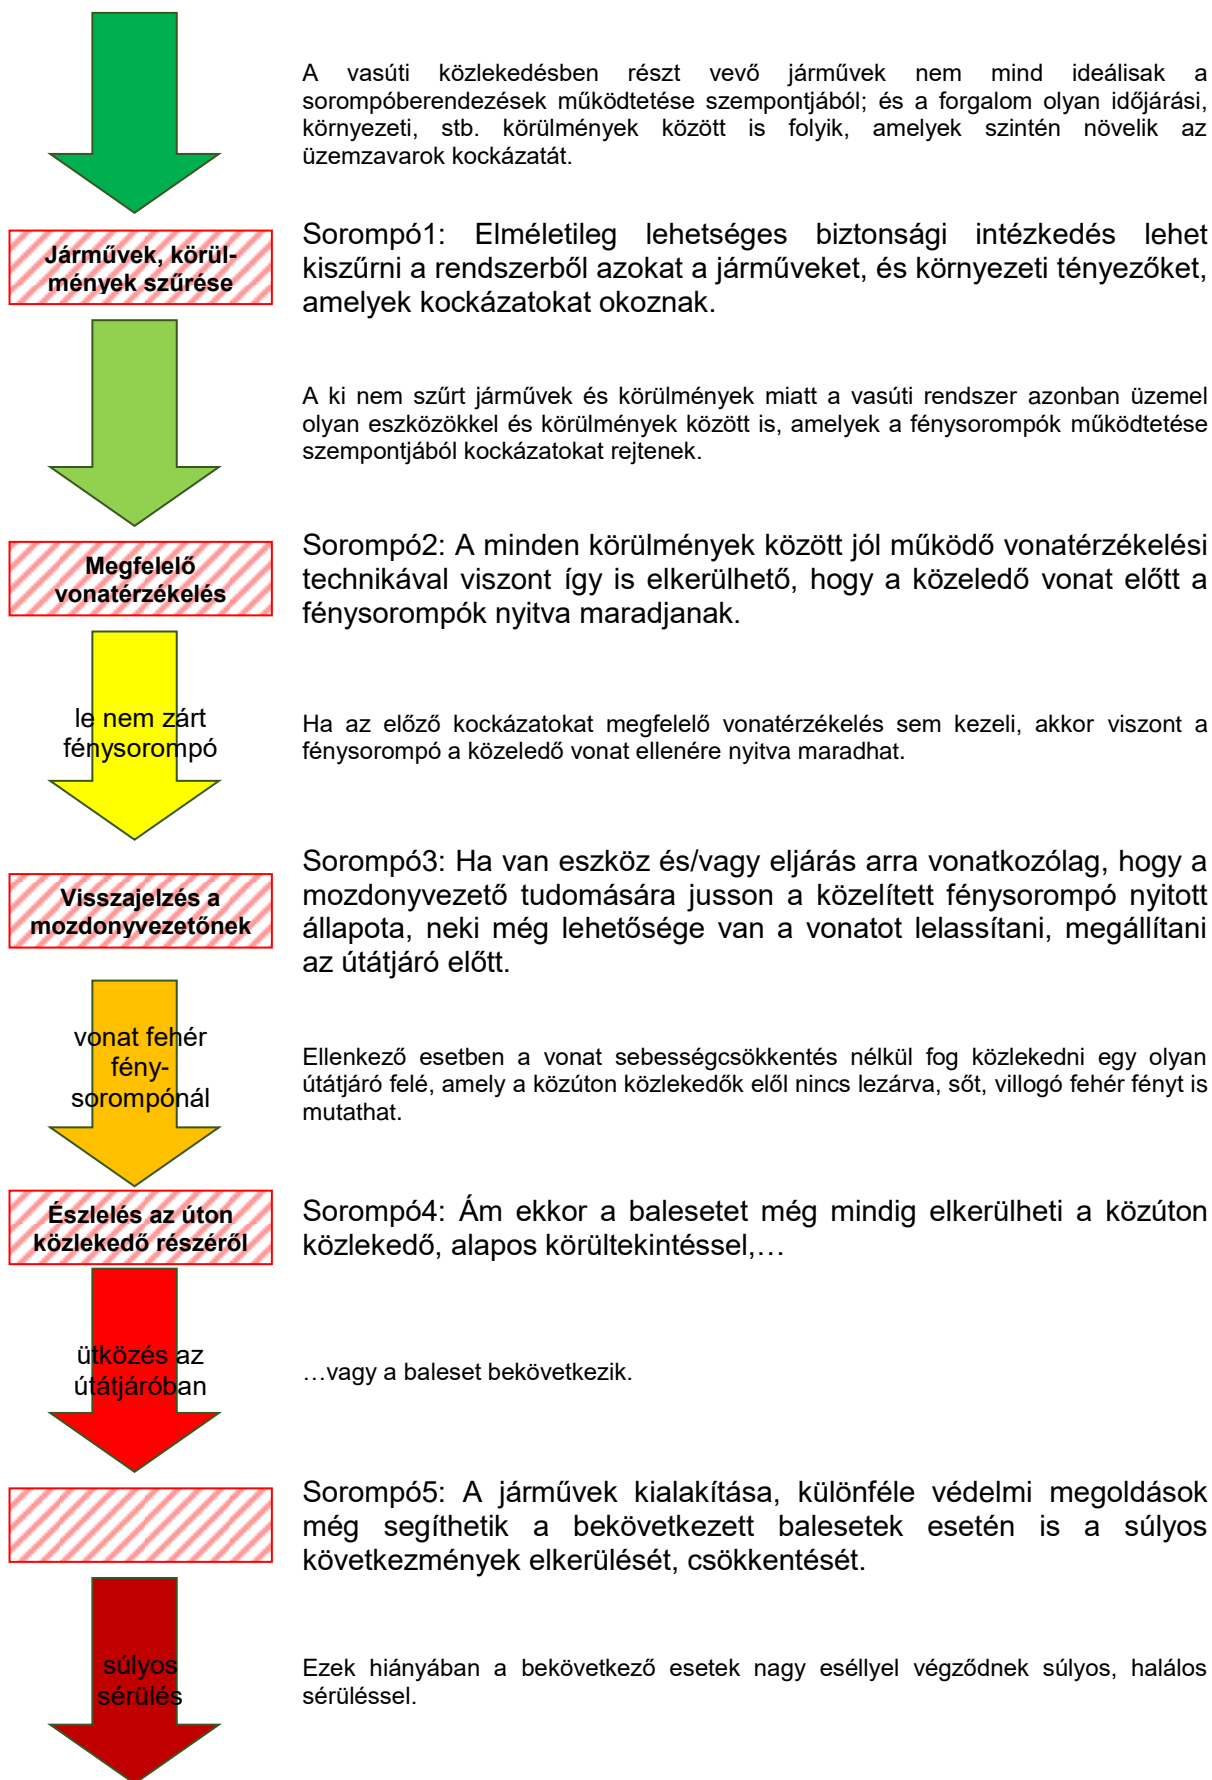
A biztonsági eljárások célja nem önmagában a balesetek, hanem azok káros következményeinek az elkerülése. Ez a balesetek és következményeinek kialakulási folyamatában több ponton való beavatkozással is megoldható, amint azt a következő oldalon látható ún. sorompó-elemzés e konkrét esetre vonatkoztatva szemlélteti.

A sorompó-elemzés elnevezés nem a baleset jellegével függ össze, hanem az eseményláncolat akadályait szemlélteti. Az elemzés során a sorompókat (akadályokat) az alábbiak szerint értelmezzük: olyan technikai, operatív vagy szervezeti intézkedések, amelyek külön-külön vagy együttesen megakadályozhatták vagy megállíthatták volna a kérdéses eseménysorozatot, illetve korlátozták vagy korlátozhatták volna a baleset következményeit.
