ÉPÍTÉSI ÉS KÖZLEKEDÉSI  
MINISZTERIUM  
KÖZLEKEDÉSBIZTONSÁGI SZERVEZET

## ZÁRÓJELENTÉS

2022-0075-5  
(HU-10184)

**Váratlan vasúti esemény / Jelzőmeghaladás**  
Bősárkány, 2022. január 16.

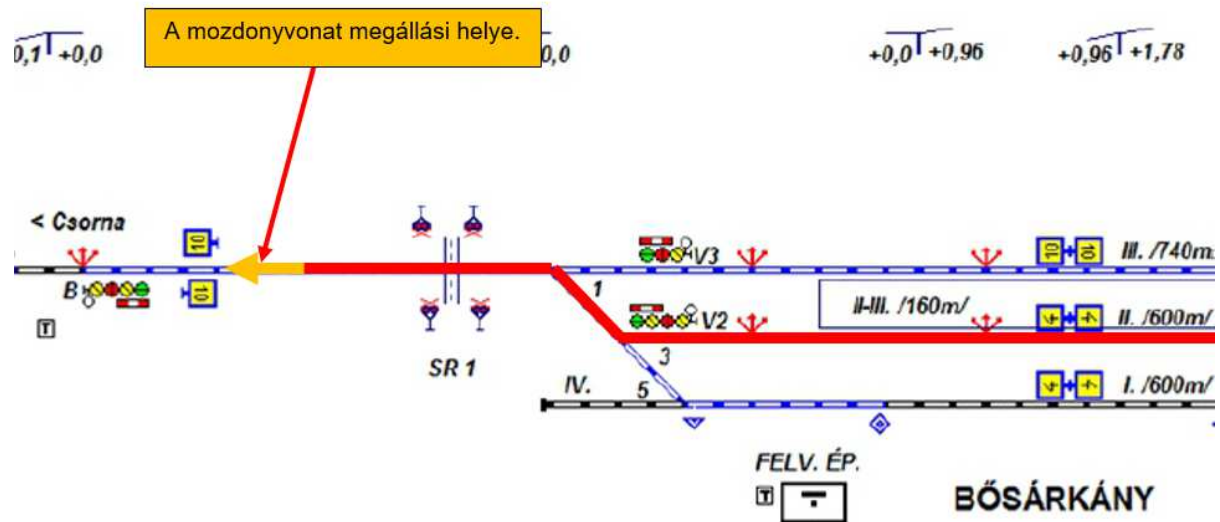
2. ábra: Bősárcány állomás torzított helyszínrajzának részlete, a vonat által bejárt vágányúttal

Bősárcány állomás a Hegyeshalom – Csorna vasútvonal háromvágányos középállomása. Az állomás biztosított, egyéni kijáratú jelzőkkel rendelkezik. Az átmenő fővágány a III. vágány. A jelzőmeghaladás az állomás II. vágányán következett be. A „V2” jelű kijáratú jelzőt előzetes engedély nélkül meghaladó vonat végül a bejáratú jelzőn belül megállt, tehát az állomás területét nem hagyta el.
