ZÁRÓJELENTÉS

2022-0107-5
(HU-10183)

Súlyos vasúti baleset / Ütközés
Kőbánya-Kispest, 2022. január 21.

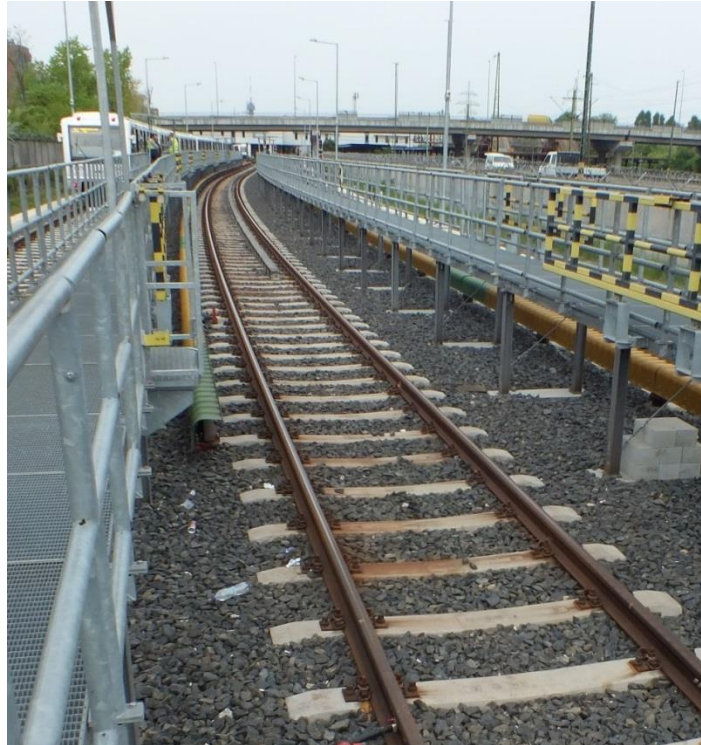
Kőbánya-Kispest állomás az M3 metróvonal felszíni vonatfordító végállomása. Az utasforgalom elől elzárt területen lévő három vágányon (kihúzóvágányok) zajlik a vonatok fordítása. A vágányok között a vonatok belépőmagasságához igazodó emelt közlekedőjárdák vannak felállítva, melyeken a járművezetők a két vezetőállás között közlekedhetnek a járművön kívül (2. ábra).

2. ábra: Közlekedőjárdák a "Kihúzó II." vágány mellett

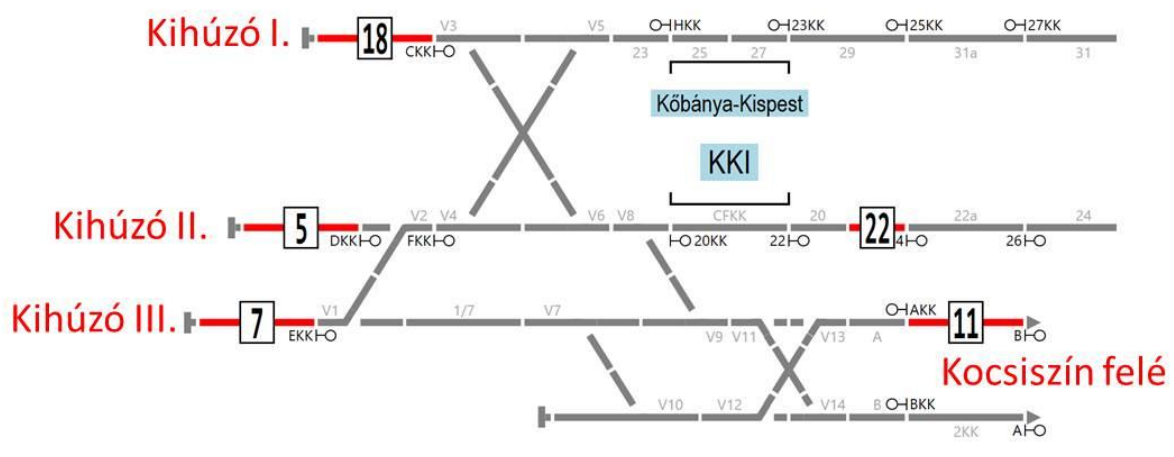
3. ábra: A vágányhálózat és a vonatok helyzete indulás előtt
