# ZÁRÓJELENTÉS

Mooney M20K, HA-JDZ

Budaörs repülőtér (LHBS), 2022. május 9.

2022-0533-4

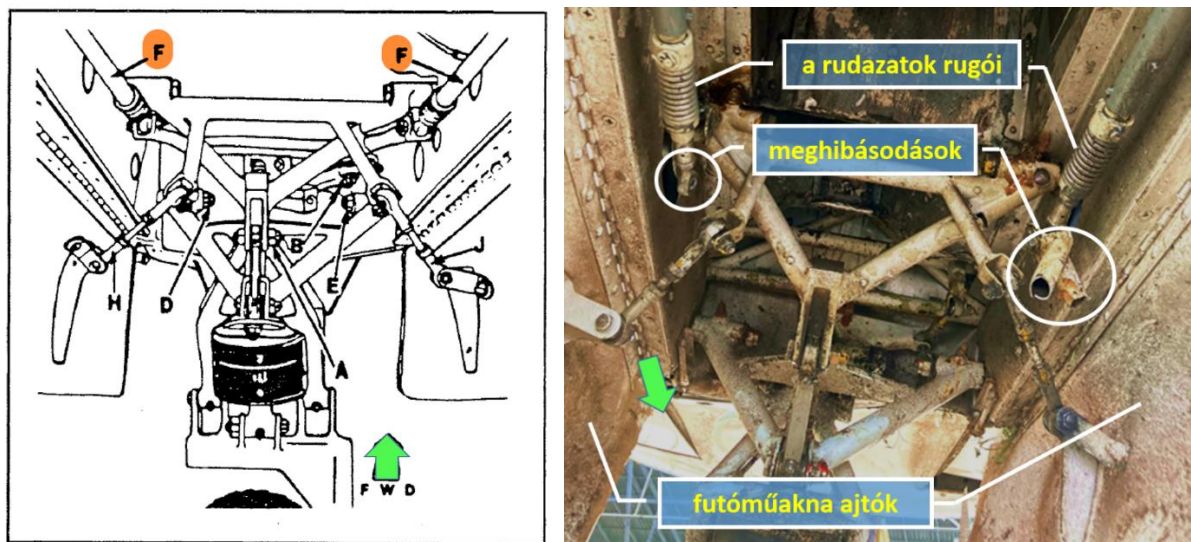
3. ábra: Az orrfutó mechanizmusának bemutatása<sup>3</sup>

Az orrfutó és főfutók működtetését egyaránt egy központi elektromotor végzi rudazatok segítségével. Az orrfutó működtetését a 3. ábrán az „F”-el jelölt rudazat végzi, amely egyben a futómű kinti helyzetzárjának biztosító funkcióját is ellátja, a 3. ábra jobb oldali képén látható rugók segítségével.

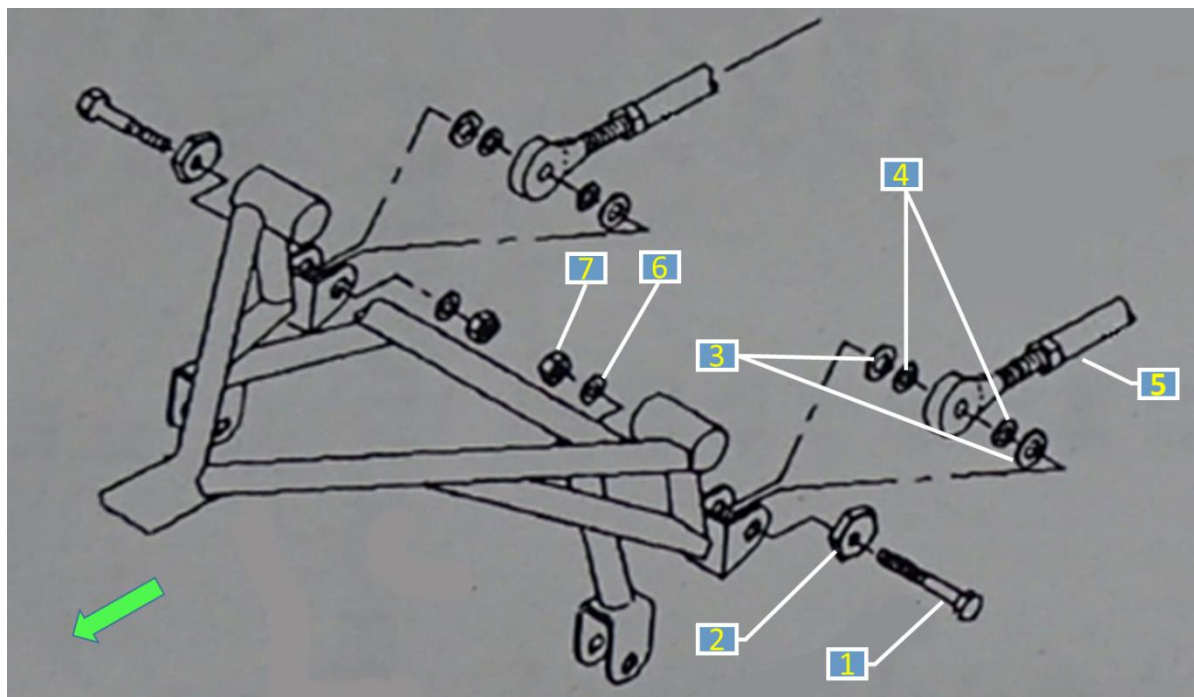
9. ábra: A működtető rudazat csatlakozása<sup>5</sup>

Az éves karbantartási dokumentáció ellenőrzési tételei között szerepel olyan pont, amely előírja az orrfutó szerkezetének szemrevételezéses ellenőrzését<sup>4</sup>, működtetési tesztjét. Ezen előírások alapján ellenőrizni kell a futómű működtető szerkezet kapcsolódási pontjait is (például a 9. ábrán látható csatlakozásnál is) tisztasági és zsírzási szempontból, valamint található-e bármilyen kopás, torzulás, korrózió, vagy nem megfelelő illeszkedés a kapcsolódó elemeknél ezeken a helyeken.
