# ZÁRÓJELENTÉS

K7 „Rhönadler”, HA-7060 és

SZD-30C Pirat, HA-4396

Szombathely repülőtér (LHSY), 2022. május 22.

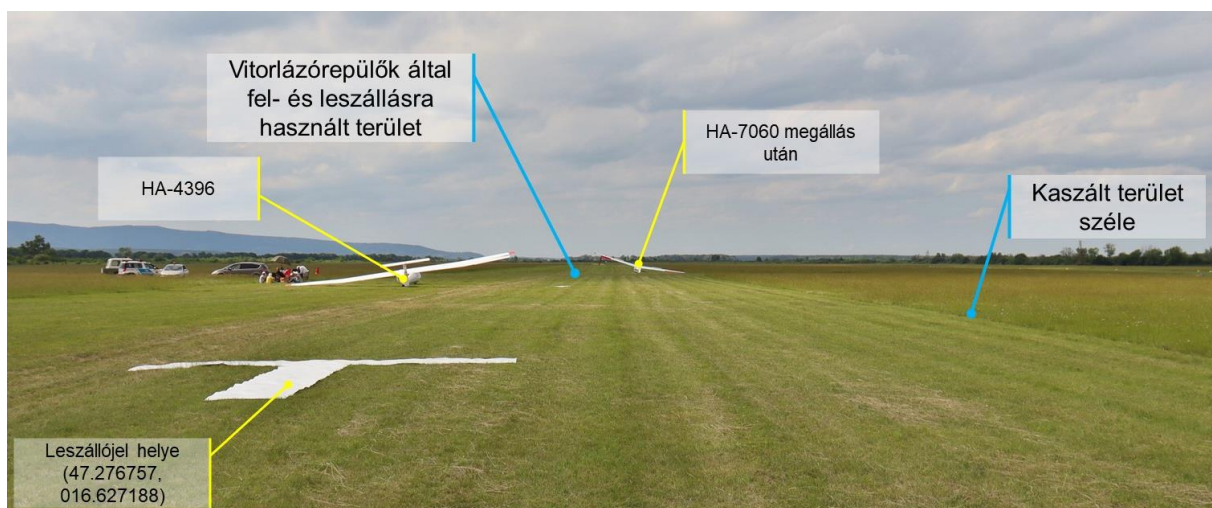
2. ábra: esemény helyszíne

A szombathelyi repülőtéren (LHSY) az eseményben érintett, érvényes szakszolgálati engedéllyel rendelkező Pilóta elmondása alapján a baleset előtt, a délelőtti órákban szolgálatos feladatokat látott el (repülőgépek mozgatása, ki- és bepakolása). A szombathelyi repülőtér kamerájának felvételei alapján a starthely berendezése, az első K7 repülőgép kivitele a starthelyre és a leszállójel kihelyezése délelőtt 10:40 és 11:15 között történt. Az aznapi első oktató csörléses felszállásra 11:39-kor került sor, amelyet még 10 oktató repülés követett. Az oktató repüléseknek 13:49-kor volt vége, amellyel közel azonos időben vontatták ki az első SZD-30C „Pirat” típusú repülőgépet a starthelyre. A repülőgépek indítását koordináló repülőoktató felszállás előtt nem hívta fel a Pilóta figyelmét, hogy leszálláshoz a nem kaszált területet is igénybe veheti. Ezután a Pilóta 13:59-kor startolt el a HA-7060 lajstromjelű, K7 típusú vitorlázó-repülőgéppel a 34-es pályairány szerint, magáncélú gyakorló repülés céljából. Csörlésből történő felszállással körülbelül 400 méter magasra emelkedett és a repülőtértől nyugatra termikelt, majd 300-350 méteren nem talált több emelést, így a leszállás mellett döntött. Amíg a Pilóta a repülését végezte, addig az eseményben érintett SZD-30C „Pirat” típusú, HA-4396 lajstromjelű légijárművet is kihelyezték a starthelyre, és felszálláshoz állították. A K7 pilótája a repülőtér megközelítése során a légijármű tengelyét a vitorlázórepülők által használatos kaszált terület jobb széléhez igazította, de elmondása szerint a dél-keleti szél a pálya közepe felé sodorta, amit próbált korrigálni, ennek ellenére bal szárnyával a már a starthelyen álló, HA-4396 lajstromjelű légijármű jobb szárnyának ütközött.

A Pilóta az ütközés helyétől körülbelül 135 méterre állt meg. Elmondása szerint sebessége a leszállás során 90 km/h volt. A Pilóta az ütközéskor a légijárművel még a levegőben volt, amikor annak bal irányú elmozdulását érzékelte, de a szárnyvégeken keletkező sérüléseket (3. ábra) csak a megállás után látta. Elmondása szerint a baleset nagyobb távolságtartással elkerülhető lett volna.

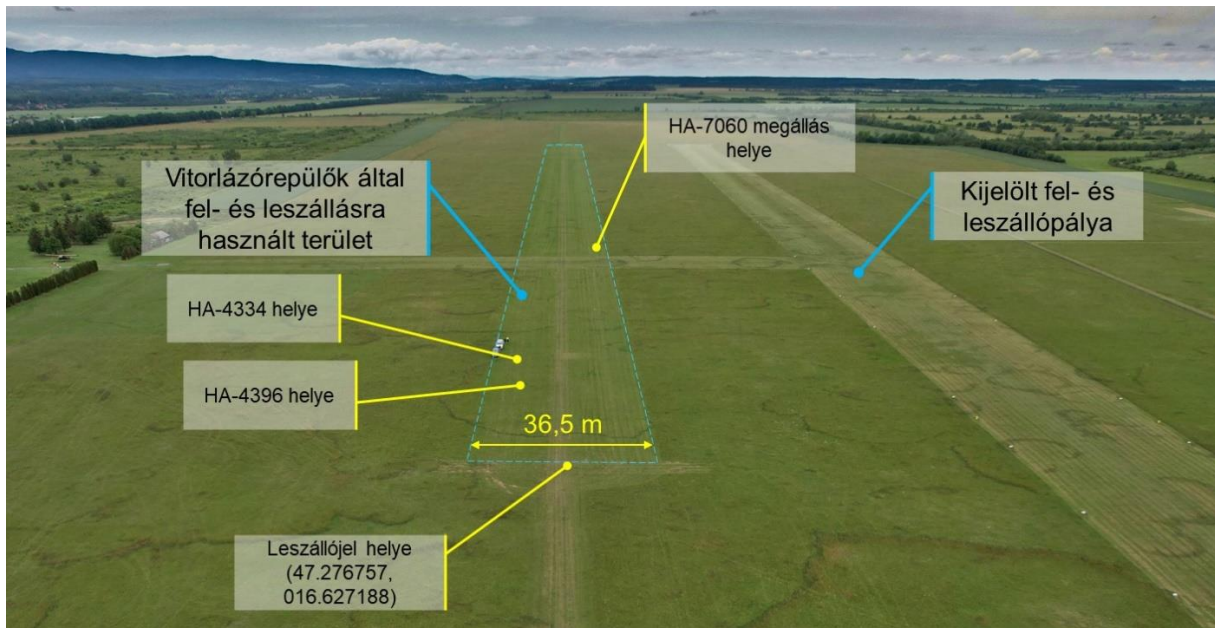
6. ábra: Rekonstruált helyszín

A Vb GPS koordináták alapján rekonstruálta az esemény helyszínét (6. ábra), majd pilóta nélküli légi járművel fényképeket és méréseket végzett. A mérés alapján a vitorlázó-repülőgépeknek a képen ábrázolt (6. ábra) fel- és leszállási területe 36,5 méter széles volt, azonban szegélyjelek hiányában a pálya hossza nem meghatározható.

A vitorlázórepülők által fel- és leszállásra használt kaszált terület jobb széle a repülőtér kijelölt futópályájának közelebb eső szélétől körülbelül 70 méterre, attól nyugati irányban helyezkedik el (6. ábra).

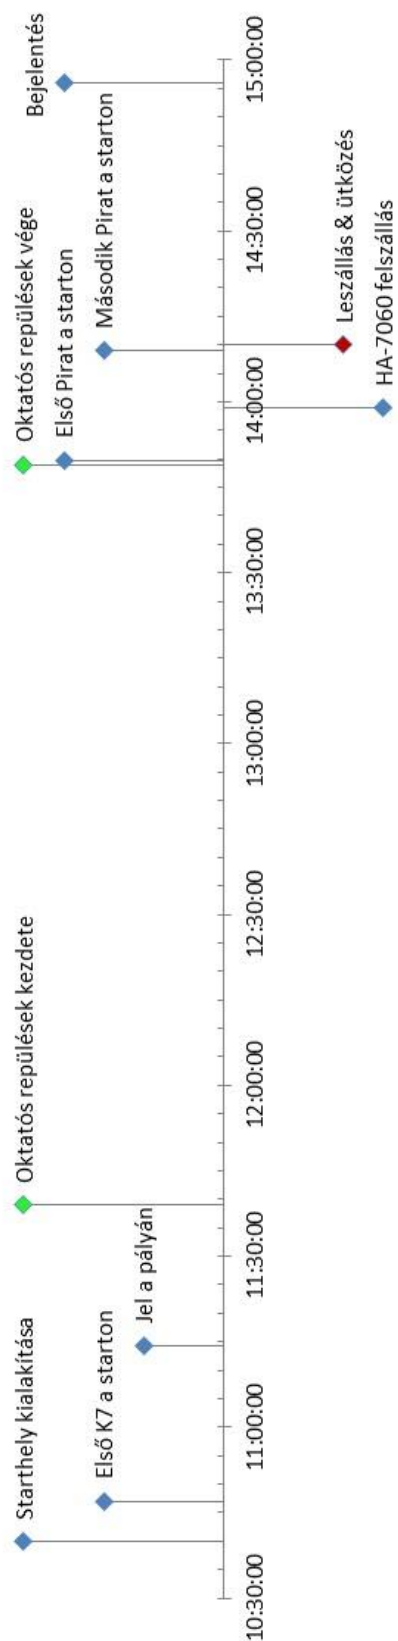
### 1. számú melléklet: az esemény idővonala

A Vb az esemény előzményeit és lefolyását az 1. számú melléklet: az esemény idővonalára szemlélteti.
