KÖZLEKEDÉSBIZTONSÁGI SZERVEZET

# ZÁRÓJELENTÉS

Apollo Gyro AG1, OM-M081

Balatonfőkajár repülőtér, 2022. május 26.

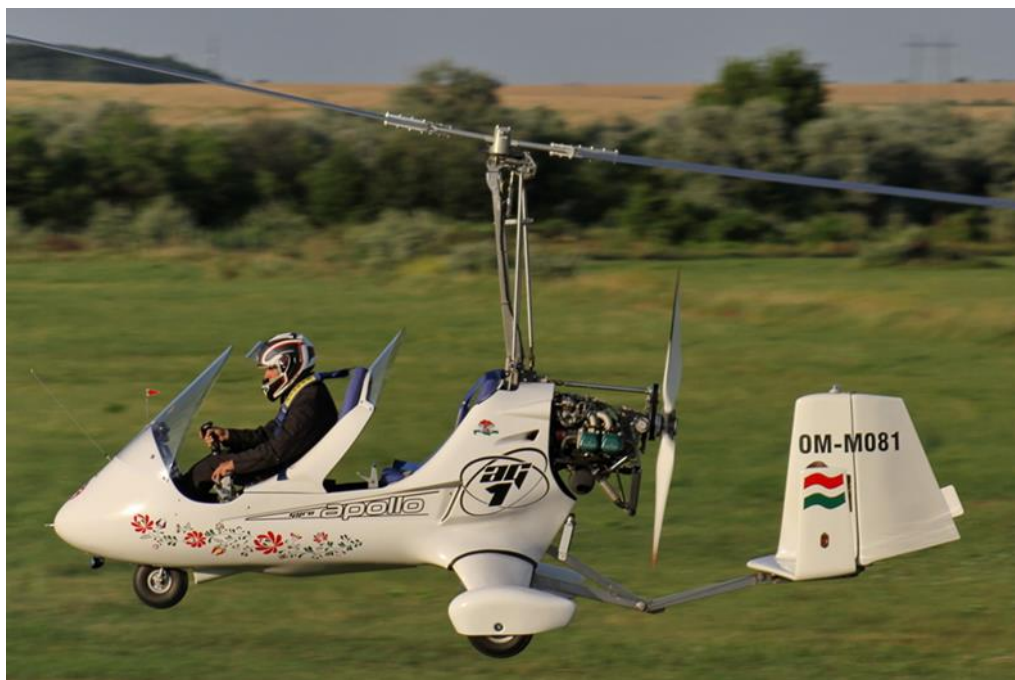
1. ábra Az eseményben érintett légijármű (Forrás: Airport-Data.com, Groszvald Attila)

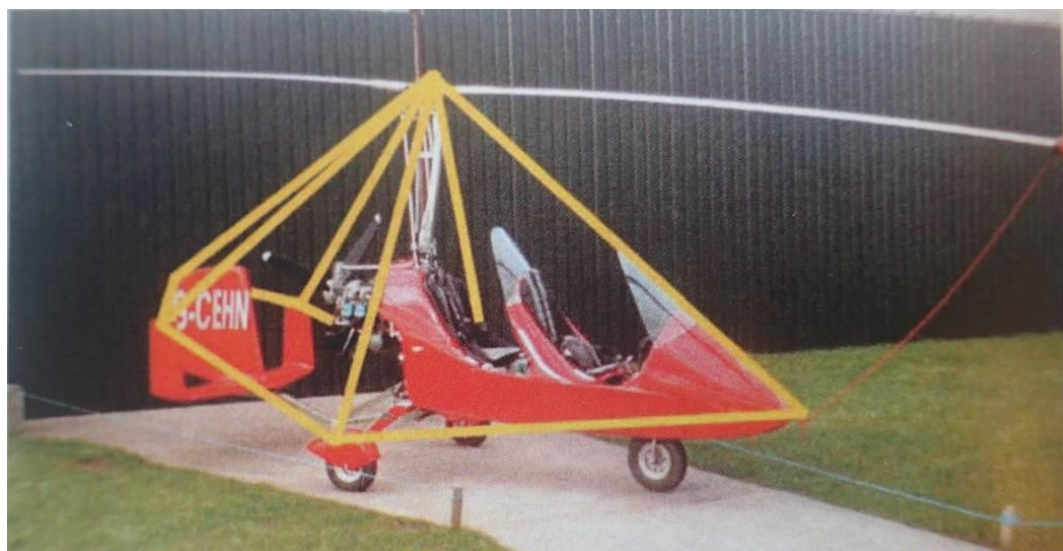
Az autogiro-k szerkezeti kialakítása általában olyan, hogy egy esetleges oldalra borulás esetén megvédje a benne ülőket a súlyosabb sérülésektől. Ebben a vázszerkezeti kialakításban a főfutóművek, a kabinszerkezet, a farokrész mellett központi elemként vesz részt a forgószárny hajtásához és szabályozásához is kapcsolódó függőleges árbóc gerenda (A rácsszerkezetet szemléltető 4. ábra).

4. ábra A autogiro biztonsági rácsának szemléltetése (sárga vonalak) (Forrás: *The Gyrocopter Pilot's Handbook*, Phil Harwood)

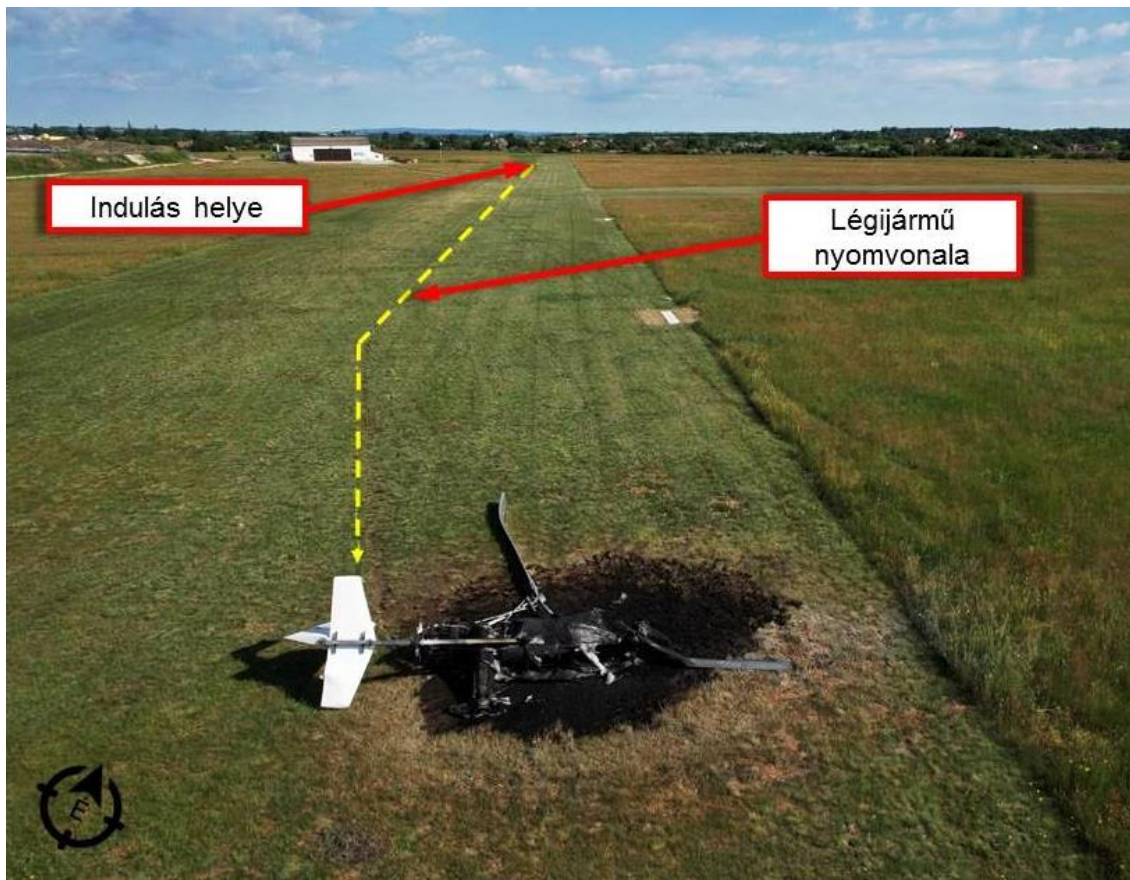
5. ábra A légijármű rekonstruált mozgási nyomvonala a repülőtéren, és a nyugalomba került légijármű.

A légijármű az  $E47^{\circ}00.310'$   $K018^{\circ}12.732'$  koordináta ponton került nyugalomba.

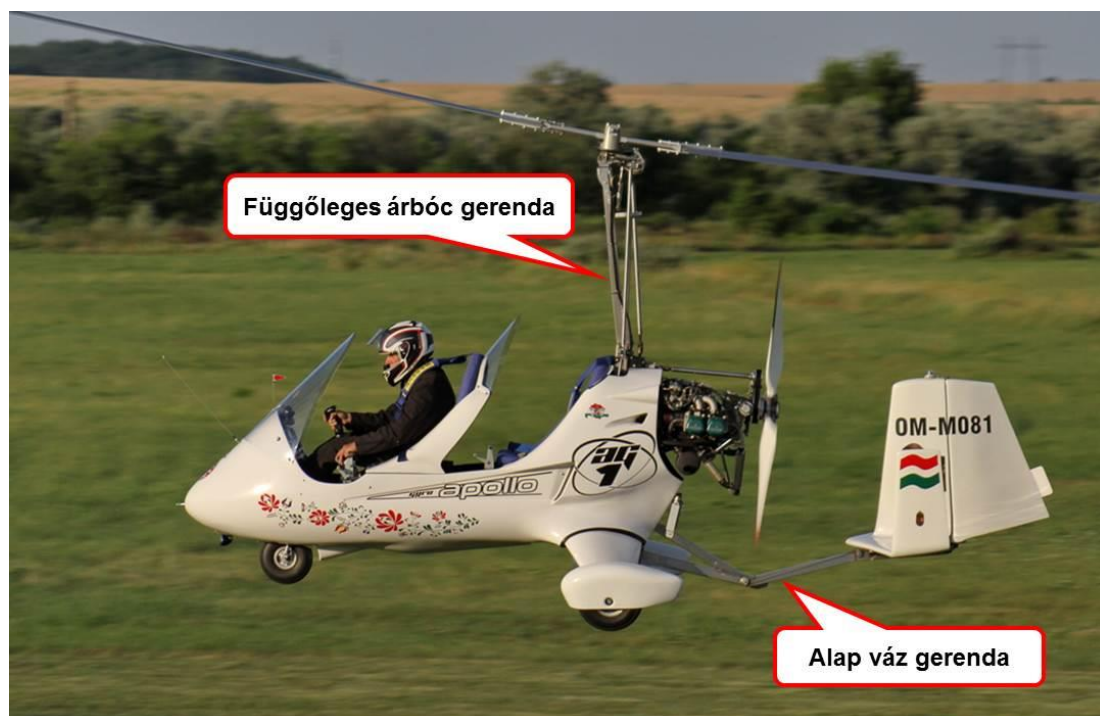
10. ábra A vizsgálatra küldött légijármű alkatrészek (Forrás: Airport-Data.com, Groszvald Attila)

A Vb a felügyelő hatóság képviselőivel és a pilótával közösen 2022. 06. 22-én szemlét tartott az eseményben érintett repülőtéren a légijármű és a helyszíni szemle során feltárt szerkezeti elemek sérüléseinek vizsgálata végett. A szemle során feltárássra került a függőleges árbóc gerenda töretfelületénél látható hegesztési varratok helytelen kivitelezése. Ezért a Vb arra a
