ZÁRÓJELENTÉS

2022-0682-5
(HU-10247)

Váratlan vasúti esemény / Járműmegfutamodás
Mátészalka, 2022. június 26.

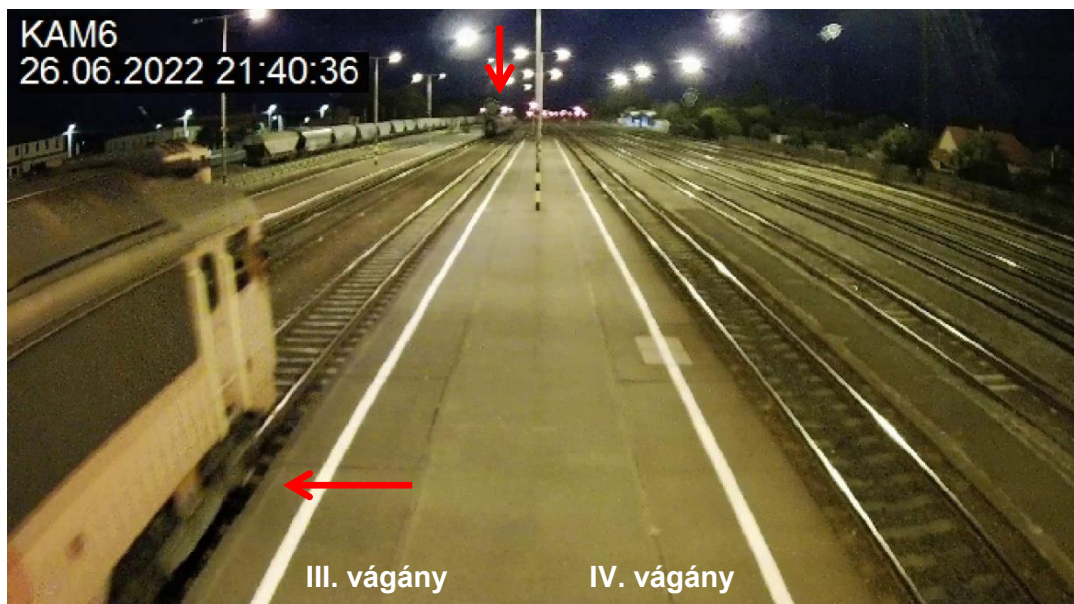
21:39:36 A mozdonyvezető irányváltást követően elindult visszafelé, a III. vágányon keresztül a végponti váltókörzet irányába, eközben észlelte, hogy a II. vágányon lévő kocsik mozgásban vannak. A „V3” jelű jelző vonalában az addigi 20-25 km/h sebességről 5 km/h sebességre lassított, majd néhány másodperc elteltével intenzíven 33 km/h sebességig gyorsítva továbbhaladt.

8. ábra: a 418-332 psz. mozdony körüljárás közben a III. vágányon, a háttérben a megfutamodott szerelvény a II. vágányon

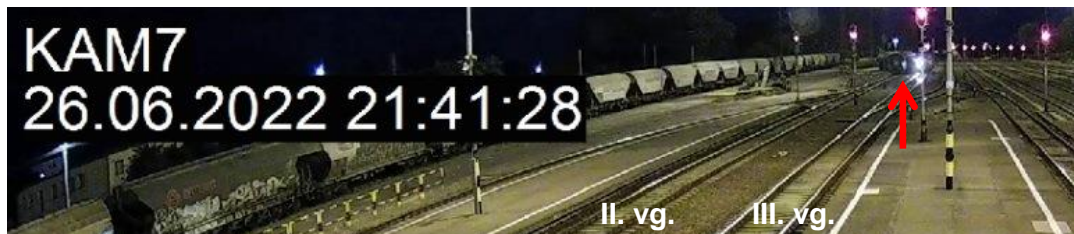
21:42:00 A III. vágányon körüljáró mozdony a II. vágányon guruló kocsikat megelőzte, majd a váltókezelő kézi „Megállj!” jelzésére megállt a „V3a” jelű kijárat jelzőnél. A mozdonyvezető a mozdonyról leugorva megpróbálta a guruló kocsik fővezeték elzáró váltóját lenyitni, de azt nem érte el. A kocsik után az I. sz. váltókezelői őrhelyig futott, ahol a kocsik sebessége (kb. 15 km/h) miatt már esélytelen volt a további próbálkozás.

10. ábra: a III. vágányon körüljáró 418-332 psz. mozdony elhalad a II. vágányon guruló kocsik mellett, megelőzve azokat

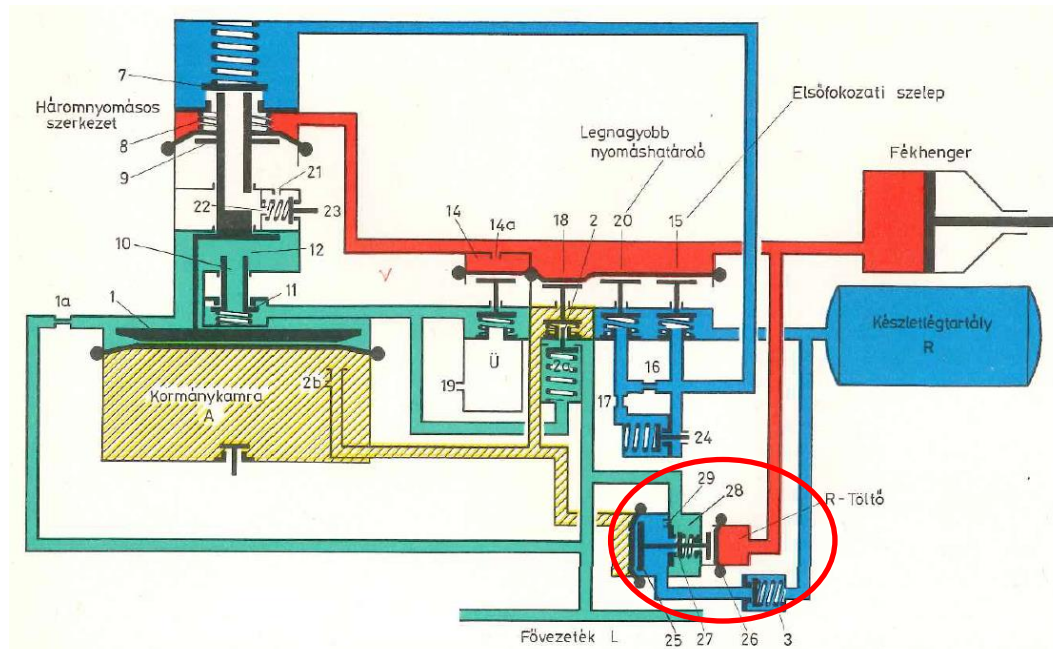
86. c ábra. A Knorr KE O típusú kormány szelep működésének elvi vázlata (oldó állás)

A „HL” és a „HB” terek összeköttetése egyetlen módon valósulhatott meg, ha egyszerre volt nyitva a kormány szelepnak az „R” töltője és a nyomáscsökkentő „L” töltő szelepe.

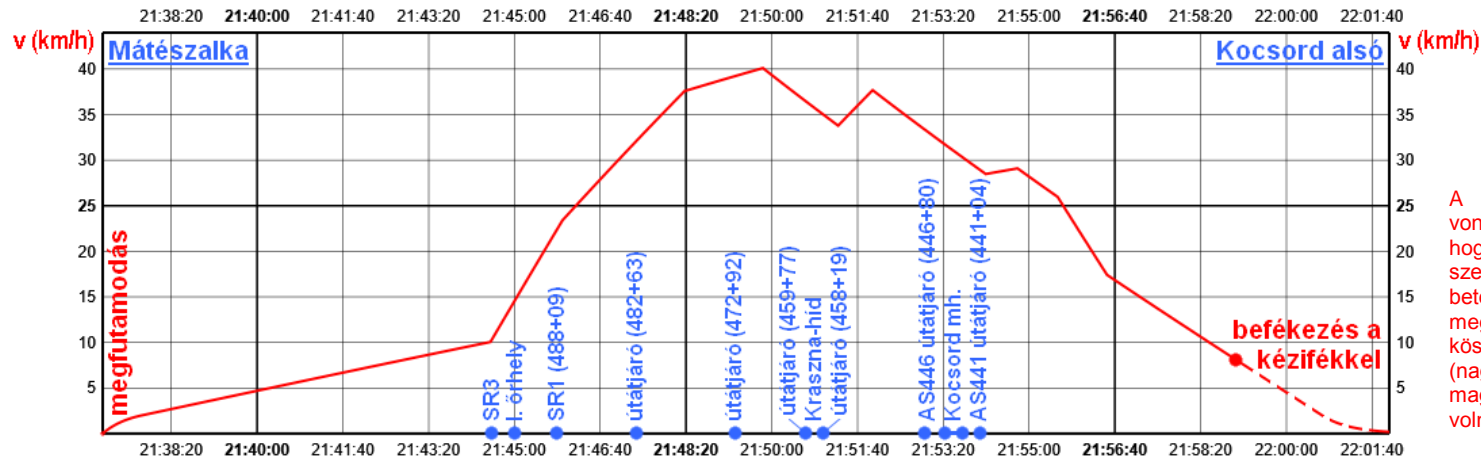
A diagramon szaggatott vonallal jelölve az látható, hogy ha a megfutamodott szerelvényt a kézifék betekerésével nem állítják meg, az a lejtviszonyoknak köszönhetően rövidesen (nagyjából a felvételi épület magasságában) megállt volna.

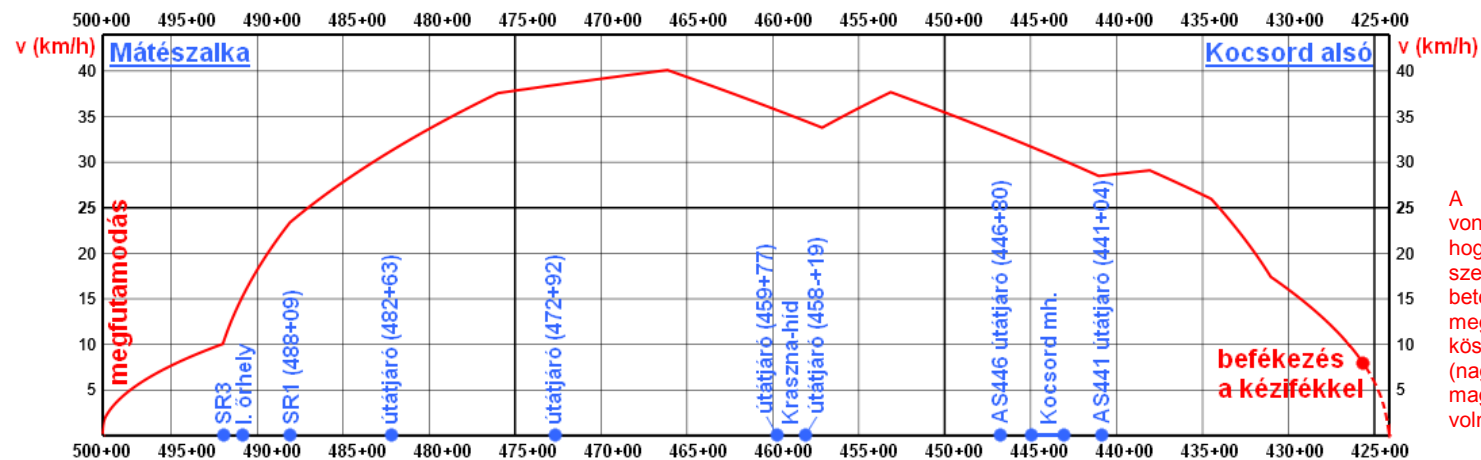
A diagramon szaggatott vonallal jelölve az látható, hogy ha a megfutamodott szerelvényt a kézifék betekerésével nem állítják meg, az a lejtviszonyoknak köszönhetően rövidesen (nagyjából a felvételi épület magasságában) megállt volna.
