# ZÁRÓJELENTÉS

ASW-20L, HA-4027

Békéscsaba repülőtér, 2022. július 19.

**2022-0930-4**

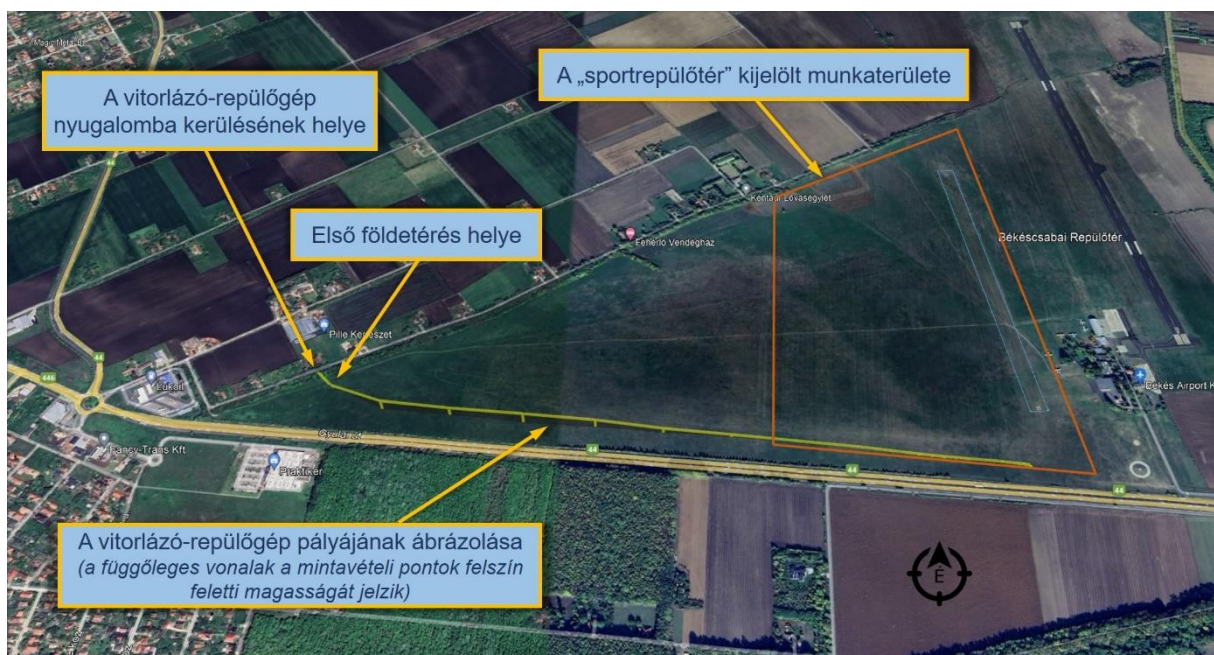
A 13:02-kor történt felszállás során az elszívódás után érezte, hogy a magassági kormány gyakorlatilag hatástalan. Utólagos visszaemlékezése alapján nem tudta megmondani, hogy ekkor miért nem oldott le azonnal — e helyett az ívelőlapok segítségével próbálta a magassági kormányt pótolni és vezetni a légi járművet. Amikor megállapította, hogy nem képes a repülőgépet megfelelően irányítani – amely nem emelkedett megfelelően, és a vontatógépet túl alacsonyan követte, majd egyre nagyobb amplitúdójú függőleges lengésbe kezdett – nagyjából 20 méter talaj feletti magasságban leoldott, és egy jobbfordulót kezdve megkísérelt a repülőtérré visszatérni. A forduló közben elvesztette irányítását a légi jármű felett és a repülőtér nyugati határa közelében 13:03-kor a földnek ütközött. A helyszínre érkező segítők információi alapján az AFIS-szolgálat 13:10-kor értesítette a mentőszolgálatokat. Az esetkocsi 13:15-kor, a mentőhelikopter 13:33-kor érkezett a helyszínre. A Pilótát az önkéntes tűzoltószolgálat munkatársai a pilótakabin elbontásával szabadították ki a roncsból, a mentőhelikopter pedig a gyulai Pándy Kálmán kórházba szállította.

A balesetet szenvedett vitorlázó-repülőgép pályája  
(térkép: Google Earth)

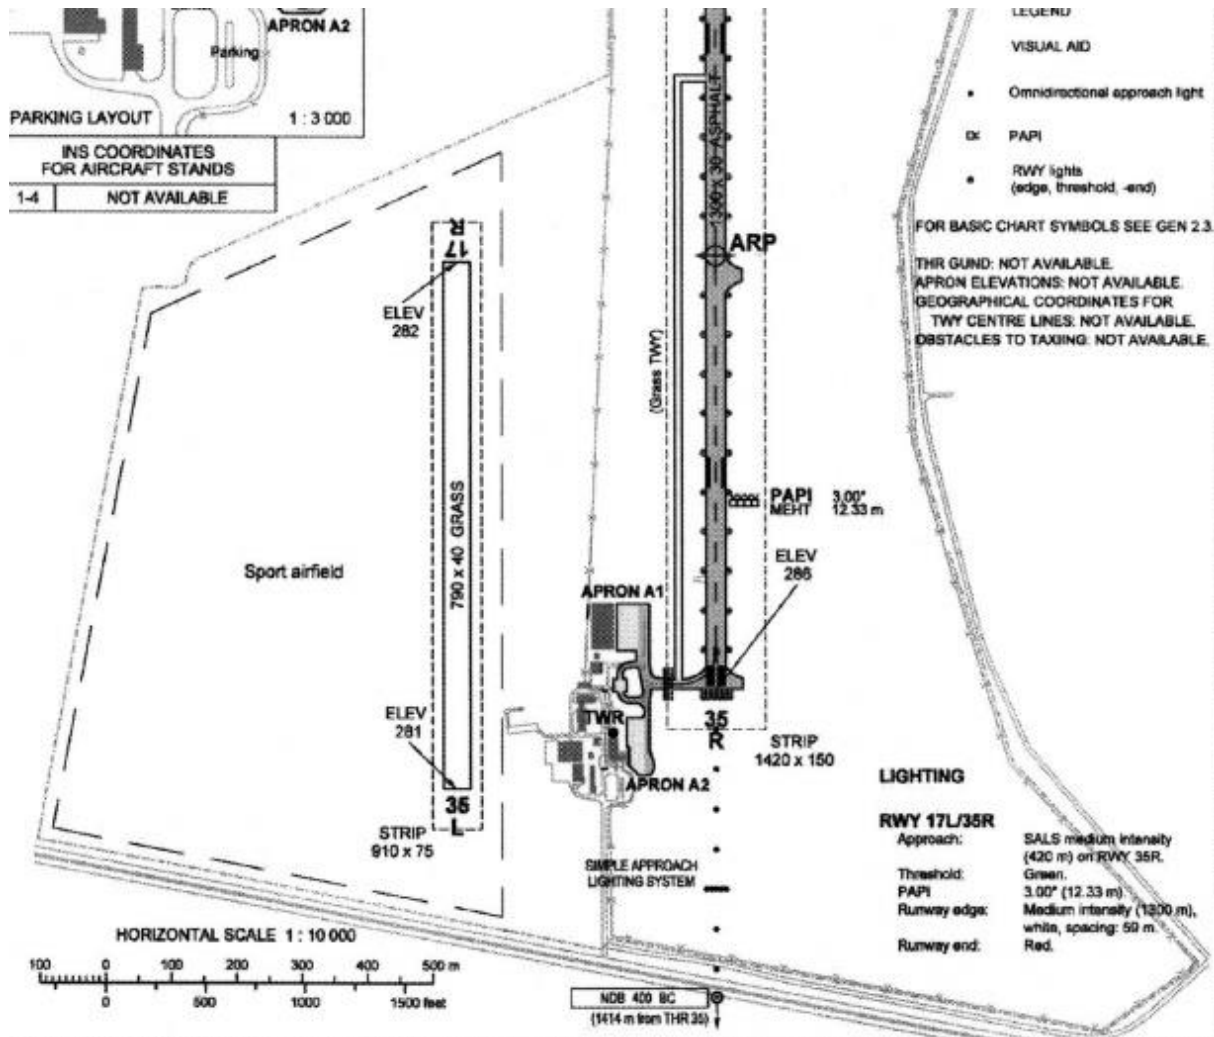
Kijelölt munkaterület Békéscsaba repülőtér az eset idején érvényes térképén  
(forrás: AIP Hungary AD 2-LHBC-ADC – 1 06 DEC 2018)

Amikor a repülőtér kelet-nyugati irányban használó forgalom a munkaterületen kívül eső területet is igénybe vesz, az az 1995. évi XCVII. törvény a légi közlekedésről 71. § 22. pontjába, továbbá a bizottság 923/2012/EU végrehajtási rendelete (2012. szeptember 26.) a közös repülési szabályok és a léginnavigációs szolgáltatásokra és eljárásokra vonatkozó működési rendelkezések meghatározásáról, valamint az 1035/2011/EU végrehajtási rendelet az 1265/2007/EK, az 1794/2006/EK, a 730/2006/EK, az 1033/2006/EK és a 255/2010/EU rendelet módosításáról (SERA) 2. cikkének 94. pontjába ütközik.

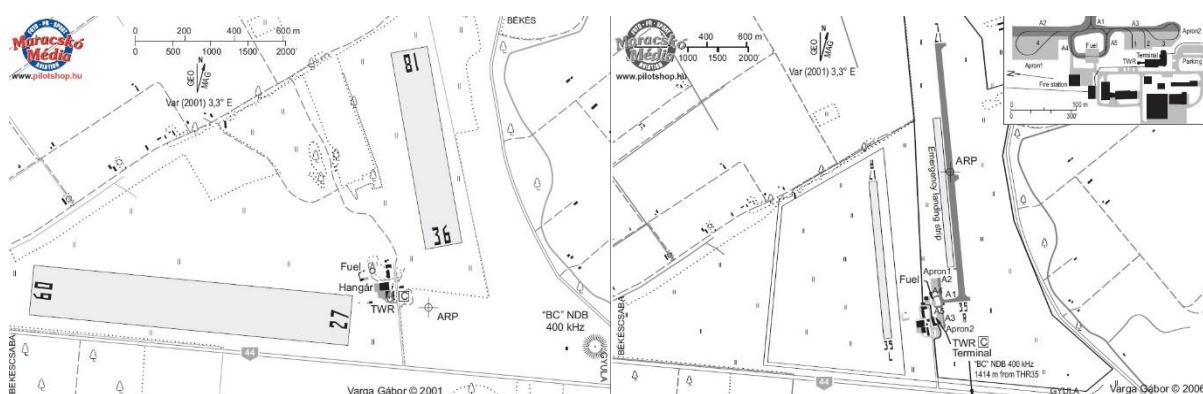
*A repülőtér régi területe a 09/27 pályával, és a mai állapot a kijelölt munkaterületekkel  
(forrás: Maracskó Média)*

Mivel a repülőtér eladott nyugati területe elkerítetlen és beépítetlen, a repülőtér használói gyakran figyelmen kívül hagyják, hogy a régi, hosszabb 09/27 füves pálya használata a jelenlegi munkaterületen kívül eső területet érinthet, ami az 1995. évi XCVII. törvény a légi közlekedésről 71. § 22. pontjába, továbbá a bizottság 923/2012/EU végrehajtási rendelete (2012. szeptember 26.) a közös repülési szabályok és a léginnavigációs szolgáltatásokra és eljárásokra vonatkozó működési rendelkezések meghatározásáról, valamint az 1035/2011/EU végrehajtási rendelet az 1265/2007/EK, az 1794/2006/EK, a 730/2006/EK, az 1033/2006/EK és a 255/2010/EU rendelet módosításáról (SERA) 2. cikkének 94. pontjába ütközik.
