ÉPÍTÉSI ÉS KÖZLEKEDÉSI
MINISZTERIUM
KÖZLEKEDÉSBIZTONSÁGI SZERVEZET

ZÁRÓJELENTÉS

2022-0940-5
(HU-10296)

Vasúti baleset / Kisiklás
Karcag - Püspökladány, 2022. augusztus 30.

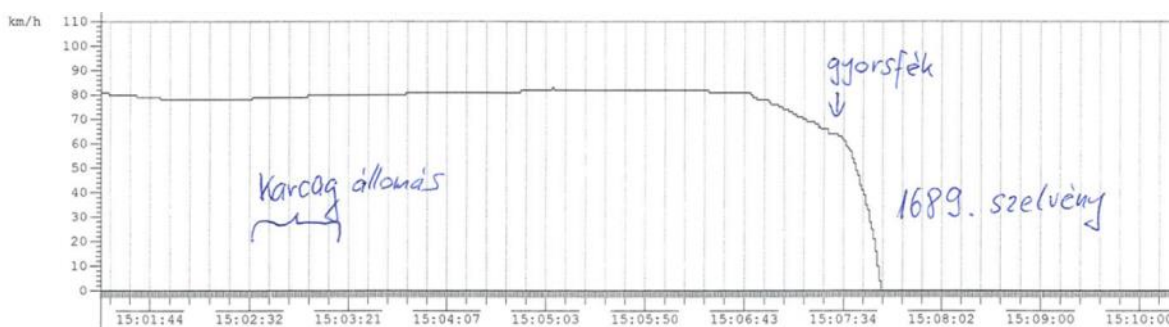
4. ábra: a vonat sebességmérő regisztrátuma

A vonómozdony legnagyobb engedélyezett sebessége 120 km/h, a vonatba sorozott teherkocsik legnagyobb engedélyezett sebessége (rakottan) 100 km/h, a vonat menetrendileg előírt sebessége a teljes útvonalán 70 km/h.

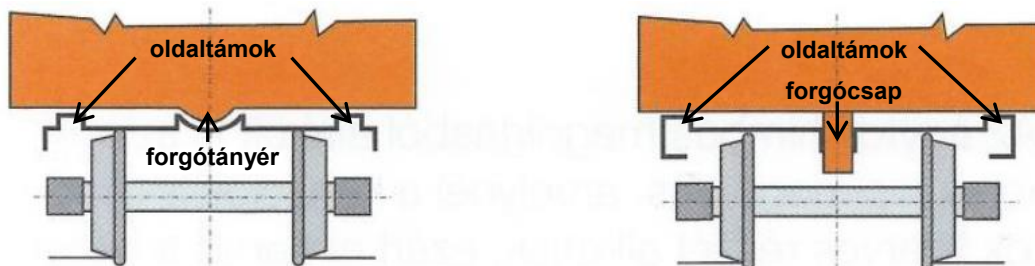
9. ábra: kis (balra) és nagy (jobbra) súrlódó nyomatékú forgóváz-szekrény kapcsolat (Dr. Zvikli Sándor: Vasúti járművek, járműszerkezetek)

Amennyiben azonban korábban törtek el, a baleset bekövetkezéséhez a törött oldaltám rugók akkor sem járulhattak hozzá, mivel az Y25 típusú forgóváz kis súrlódó nyomatékú, ahol a kocsiszekrény a forgótányérra támaszkodik és az oldalsó csúszótámok hézaggal illeszkednek (9. ábrán balra), azok a kocsi súlyához képest jelentéktelen rugómerevségüknél fogva a forgóváz ívbe való beállítását nem akadályozhatták.

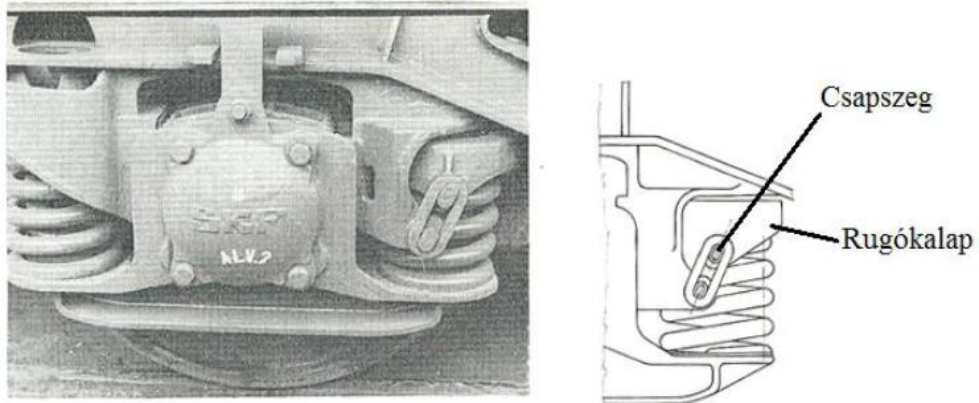
11. ábra: ferdeláncszemes felfüggesztés
(Dr. Zvikli Sándor: Vasúti járművek, járműszerkezetek)

A szekunder rugózás ennél a típusú forgóváznál nincs jelen, a futómű lengéscsillapítását a csapágyvezetékek belső oldalán elhelyezett súrlódásos lengéscsillapítók végzik. A lengéscsillapító vezetőcsapja a 11. ábrán látható módon, ferdén elhelyezett láncszemekre van felfüggesztve. A ferde felfüggesztésből adódó vízszintes erőkomponens a lengéscsillapító súrlódó lapját a csapágytok vezetőfelületének nyomja, létrehozva a függőleges csillapítóerőt.

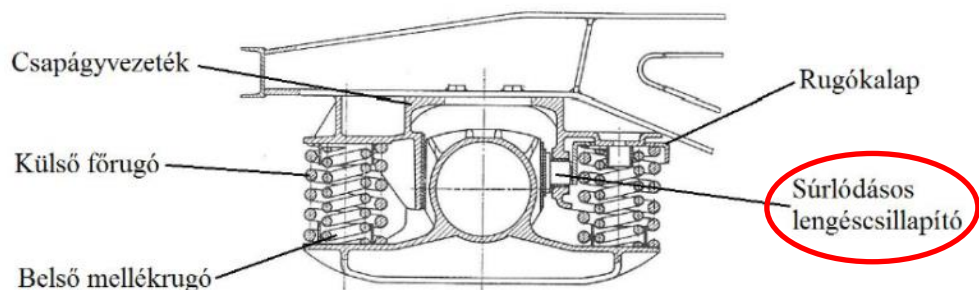
12. ábra: csapágyvezeték beépített lengéscsillapítóval és rugókkal
(Dr. Zvikli Sándor: Vasúti járművek, járműszerkezetek)

A lengéscsillapító „gombának” a kopólemezhöz való hegedése hatására az 1R csapágytok rugózása megszűnt, az 1L jelű kerék terhelése lecsökkent, a kerékpár pedig jelentősen veszített a „terepjáró” képességéből.
