ÉPÍTÉSI ÉS KÖZLEKEDÉSI MINISZTERIUM
KÖZLEKEDÉSBIZTONSÁGI SZERVEZET

ZÁRÓJELENTÉS

Cessna 182 Q, HA-RAP

Szolnok-Szandaszőlős repülőtér (LHSS), 2022. augusztus 12.

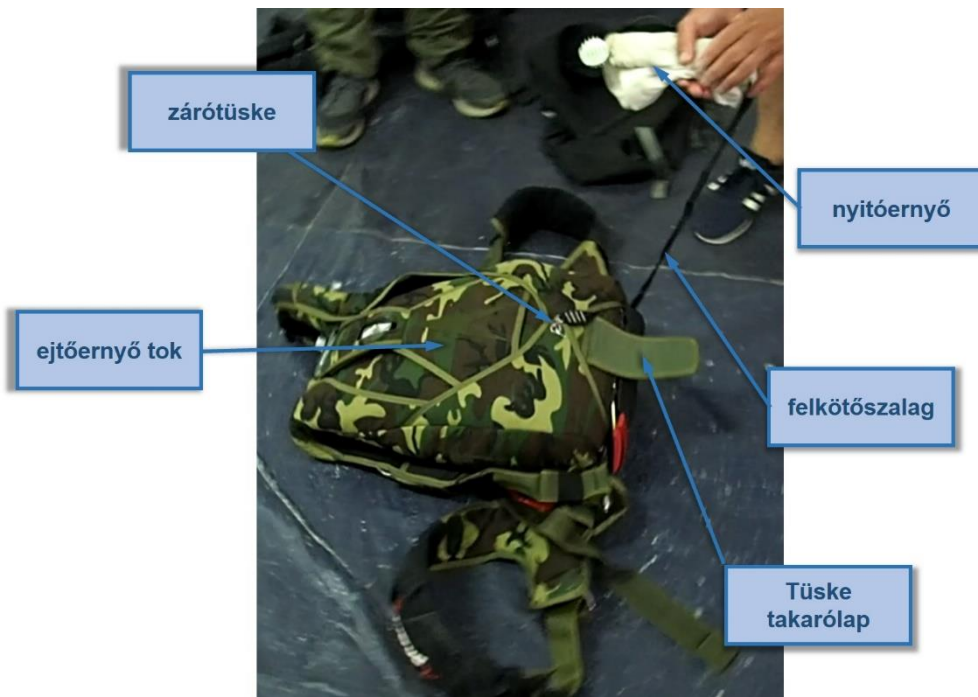
2. ábra – A vizsgált ejtőernyő főbb részei és kezelőelemei

Az ejtőernyő zsinórzata a jobb oldali vízszintes vezérsíkon fennakadt, és annak külső negyedét lefelé deformálva a magassági kormány külső kétharmadát leszakította (1. ábra), amely az ejtőernyő zsinórzatában a földet érésig fennakadva maradt. A repülőgép sérülését
