ZÁRÓJELENTÉS

2022-1166-5 és 2022-1188-5
(HU-10322)

Vasúti baleset / Tűzeset gördülő állományban
Budapest, M1 Deák Ferenc tér állomás, 2022. október 17.
Budapest, M1 Széchenyi fürdő állomás, 2022. október 21.

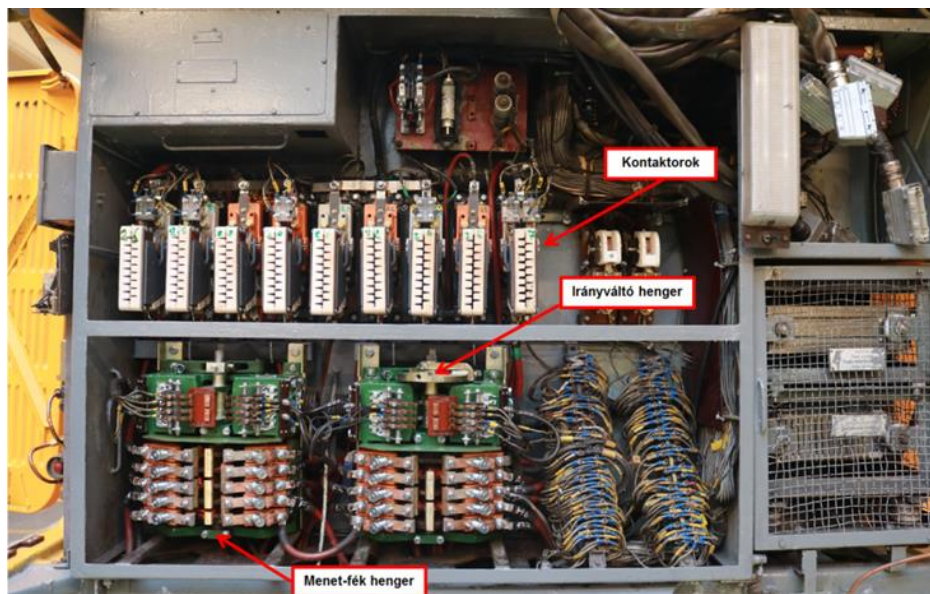
6. ábra: Erősáramú berendezések egy karbantartás alatt álló jármű alagútsatornájában

Az A-C, valamint a B-C alagútsatornákban a villamos motorok menet- vagy féküzeme közötti átkapcsolást biztosító menet-fék henger, valamint a motorok forgásirányát megváltoztató irányváltó henger a „C” kocsi rész hátfalaira került felerősítésre. A hengerek irányából a motorok felé futó erősáramú kábeleket a hátfalokról az alagútsatornák padlóján elhelyezkedő bekötődobozokba vezetik, ahol kapcsolécen keresztül kapcsolódnak a motorokhoz vezető kábelekkel. A kábelek felületkezelte réz sarukkal csatlakoznak a kapcsolécekre. A bekötődobozokból a motorkábelek az alagútsatornák padlózatán átvezetve, bőr védőburkolatban futnak a motorok irányába. A kábelek és a kábelsaruk folyamatosan ki vannak téve a járművek mozgásából eredő igénybevételnek, de – elhelyezkedésükből eredően – a karbantartások során a véletlenszerű rálépésekből fakadó igénybevételeket is el kell viselniük. Az erősáramú kábelvezetés törésnek leginkább kitett részei a csatlakozó saruk, amelyek a bekötődobozokban rendelkezésre álló szűkös tér miatt – a mozgás dinamikus terhelése mellett – statikus hajlító igénybevételnek is ki vannak téve a kábelvezetés miatt (lásd: 8. ábra).

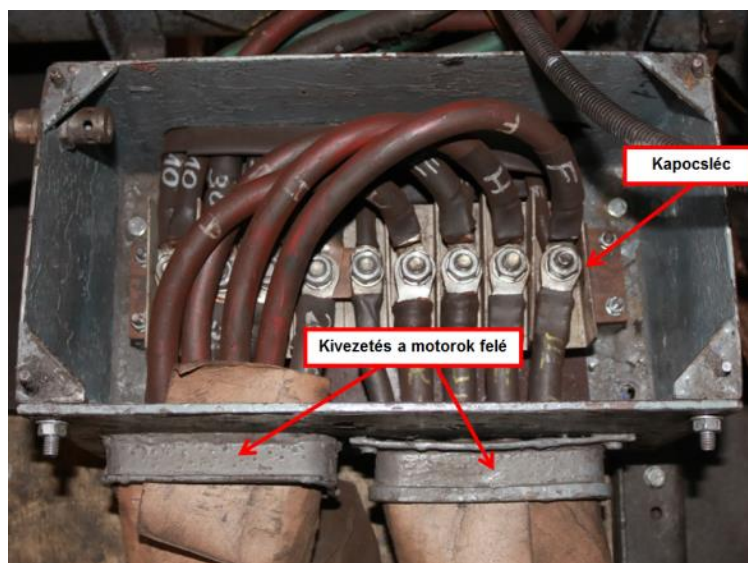
7. ábra: Az erősáramú kábelek elrendezése egy ép bekötődobozban

A 2022.10.17-én bekövetkezett tüzeset helyszíni szemléje és utólagos vizsgálata során megállapításra került, hogy a B-C alagútsatorna bekötődobozában a „H” jelű motorkábel – a 8. ábrán jobbról a második – saruja eltört, a törött kábelvég a sarutól eltávolodott, azonban a motoráram villamos ív formájában fennmaradt. Az ív hőhatása a bekötődobozban tüzet okozott.

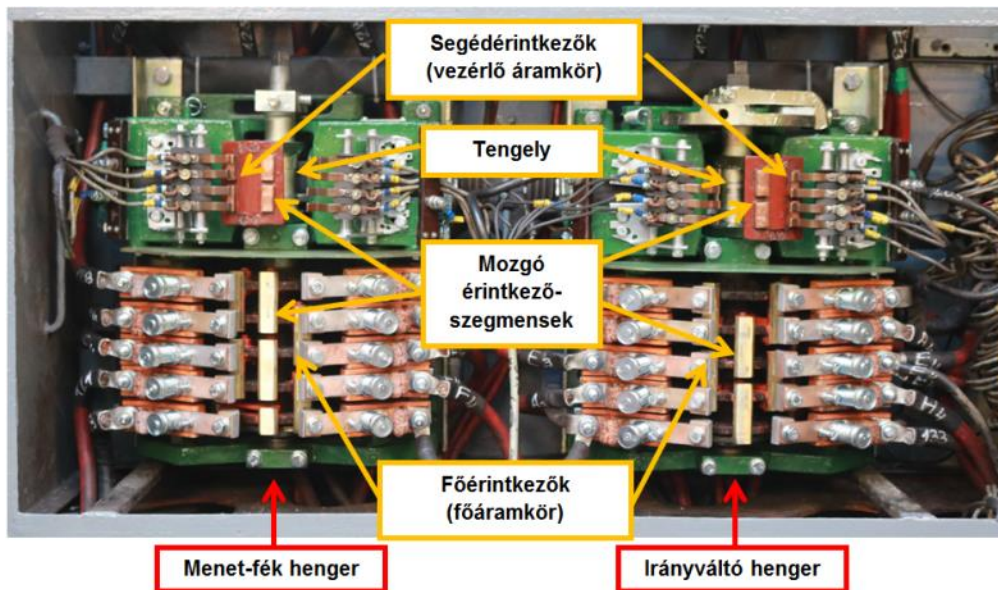
9. ábra: A menet-fék henger és az irányváltó henger elrendezése

Az irányváltó hengerrel soros kapcsolásban, fizikailag amellet helyezkedik el a menet-fék henger, amely szerkezeti kialakításában is megegyezik az irányváltó hengerrel (kivéve a selejtező kapcsolót). Feladata menetüzemben a vontatómotorok motorüzeméhez, féküzemben azok generátorüzeméhez szükséges áramköri kapcsolás megvalósítása. A menet-fék henger menet- vagy fékállás közötti átkapcsolása a vezérlőkapcsoló járművezető általi menet- vagy féktartományra való mozdításával a vezérlőáramkörön keresztül lehetséges. A menet-fék henger főérintkezőin – az irányváltó hengerhez hasonlóan – ugyancsak

a teljes menet- vagy fékáram folyik át, de annak megszakítására ez az alkatrész sincs méretezve.

Az utólagos vizsgálat során megállapítást nyert, hogy a 2022.10.21-én bekövetkezett tűz szintén az érintett vonat B-C alagútcatornájában keletkezett, azonban nem a motorkábeleknél, hanem az irányváltó hengernél. A vizsgálat feltárta, hogy az irányváltó henger főáramköréhez tartozó egyik mozgó érintkező letört, ezáltal a hengernél villamos ív keletkezett, ami a környezetében található anyagokat felhevítette és meggyújtotta.

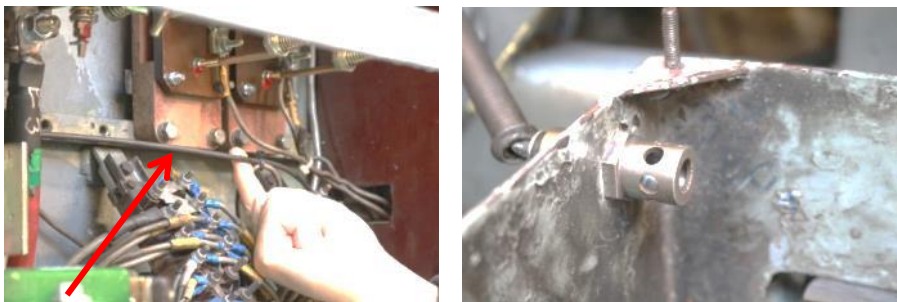
11. ábra: Hőérzékelő vezeték (balra) és hőmérő szenzor (jobbra)

A tűzjelző rendszer komponensei folyamatos kommunikációt folytatnak egymással, illetve a rendszer állapotát egy kijelző jeleníti meg a járművezető számára. Tűz érzékelése esetén a rendszer a járművezető felé fény- és hangjelzést ad. A rendszer az állomáson történő megállás – a folyamatos, alagúti légáramlás megszűnése – után jelzést adott a járművezető felé, akik azonban ekkorra már vizuálisan, a perontükör segítségével észlelték a füstkiáramlást.

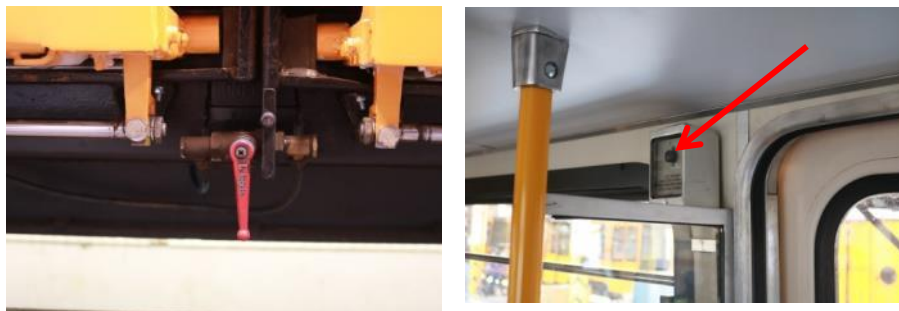
12. ábra: Légtelenítő csap a jármű alsó részén (balra) és utastéri vésznyitó gomb (jobbra)

rendelkezésre. Egy légtelenítő csappal a csap jobb és bal oldalán elhelyezkedő ajtók légteleníthetők. A peron mellett álló vonatok peron felőli légtelenítő csapai is jól hozzáférhetők, azonban azok külön megjelölve nincsenek, így a járműtípus megfelelő ismeretével nem rendelkező személyek feltételezhetően nem fogják tudni alkalmazni ezt a nyitási módot.
