ZÁRÓJELENTÉS

2022-1244-5
(HU-10339)

Vasúti baleset / Ütközés
Budapest, Hungária körút, 2022. november 9.

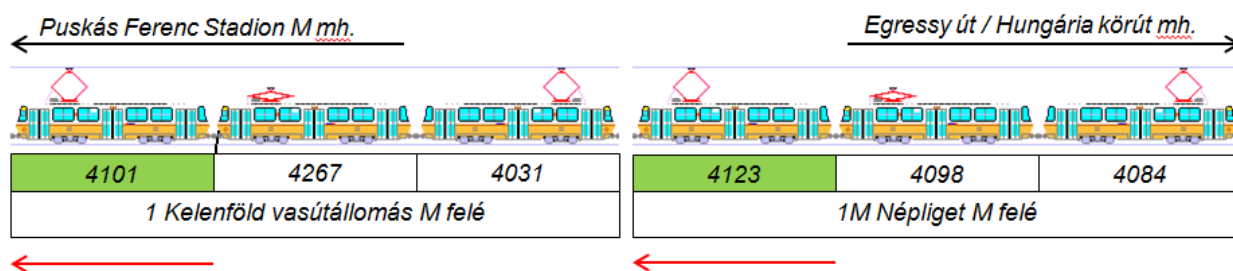
4. ábra: a szerelvények egymáshoz képesti helyzete és az összeállításuk (zölddel jelölve a vezetett kocsik, piros nyilakkal a haladási irány)

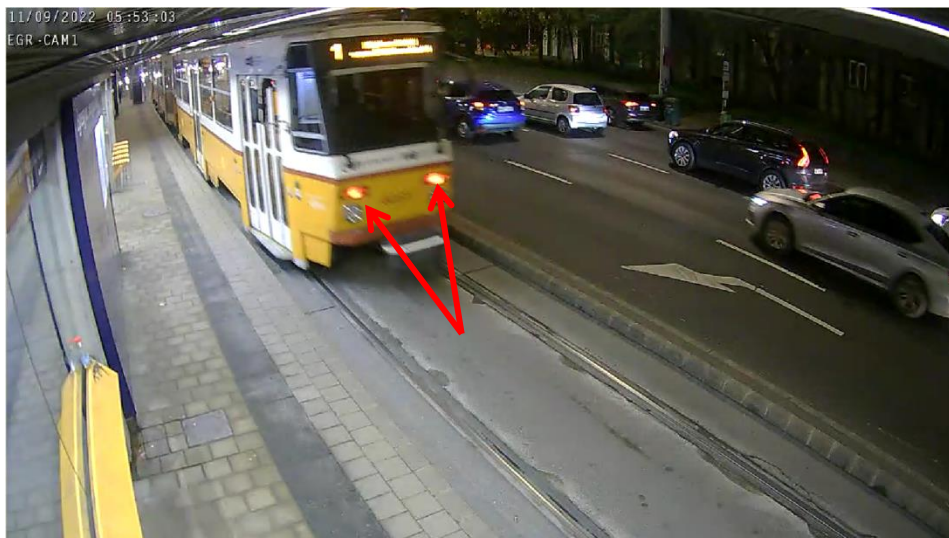
A T5C5K2 típusú szerelvények menetirány szerinti első homlokfalán üzemszerűen 2 db fehér fényű lámpatest (tompított fényszóró és távolsági fényszóró kombinálva) világít, a hátsó homlokfalon pedig 2 db vörös fényű zárlámpa. Az Egressy út / Hungária körút megállóhely kamerafelvételei alapján mindkét eseményben érintett villamos szerelvény valamennyi világítóberendezése előírászerűen működött.

6. ábra: a balesetben érintett, elől haladó villamos szerelvény (4101-4267-4031) az Egressy út / Hungária körút megállóhelyről történő kihaladás közben (a szerelvény végén mindkét zárfény jól láthatóan világít)

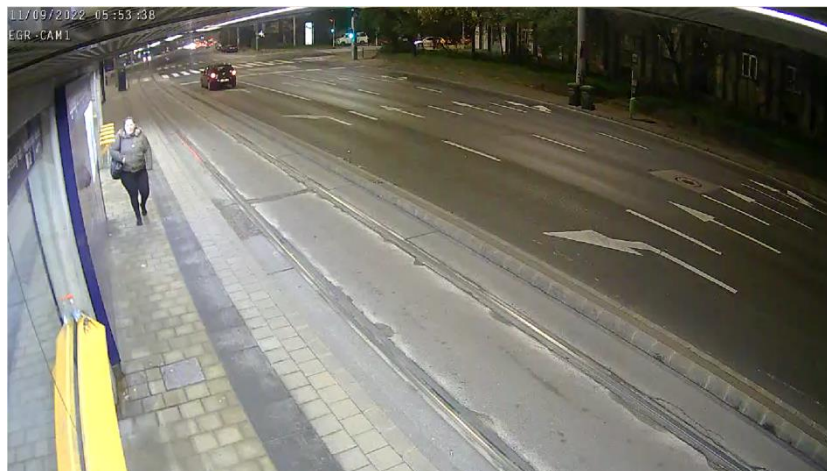
A baleset 12 perccel napkelte előtt, éjszakai fényviszonyok mellett történt. A Hungária körút balesettel érintett szakaszán közvilágítás van kiépítve, amely LED-es lámpatestekkel, fehér fénnel világítja be a balesettel érintett útszakaszt. A közvilágítási lámpatestek a baleset helyszínén és időpontjában megfelelően üzemeltek. A baleset idején borult időjárás volt jellemző, de a távolbalátás nem volt korlátozott.

9. ábra: látási viszonyok a Hungária körúton a baleset bekövetkezése előtt kb. másfél perccel, a baleset irányába tekintve (az Egressy út / Hungária körút megállóhely egyik, délkeleti irányú térfigyelő kamerájának felvétele)

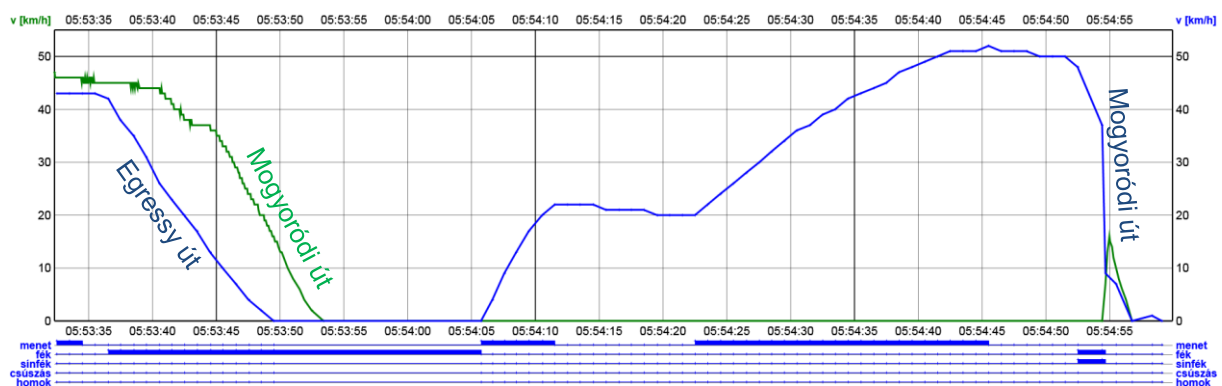
A diagramok alatt a követő, 4123-4098-4084 psz. szerelvény alábbi logikai jelei kerültek megjelenítésre: menet (a menetszabályzó kar „menet” állásban van), fék (a menetszabályzó kar „fék” állásban van), sínfék (a sínféket működtették), csúszás (a kerekek csúsznak), homok (a homokoló berendezést működtették).

10. ábra: A két villamos haladása az Egressy út – Mogyoródi út között (idő alapon)
