# ZÁRÓJELENTÉS

P2002-JF, HA-TEF

Gödöllő Repülőtér (LHGD), 2023. május 20.

súlyos repülőesemény

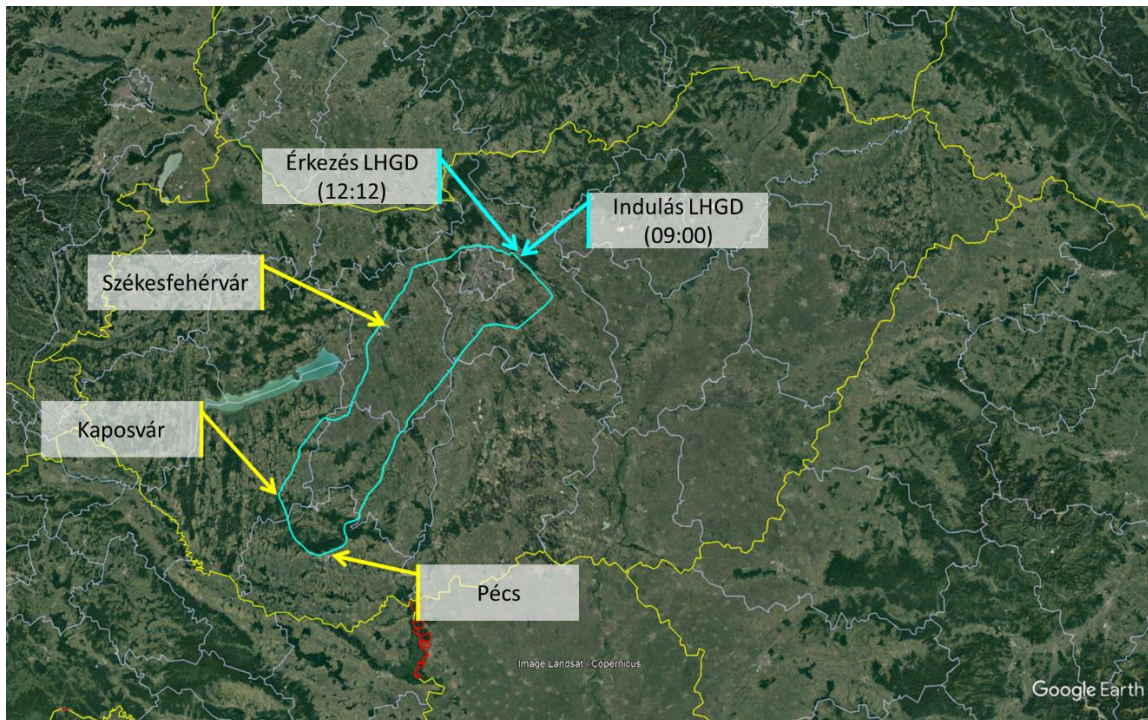
Az adatok felhasználásával készült grafikon (1. sz. melléklet) az útvonal utolsó ½, 1 órájában a repülési paraméterek az azt megelőző időszakhoz képest nagyobb ingadozást mutattak.

3. ábra: Az eseménnyel végződött repülés útvonala (térkép forrása: Google Earth)

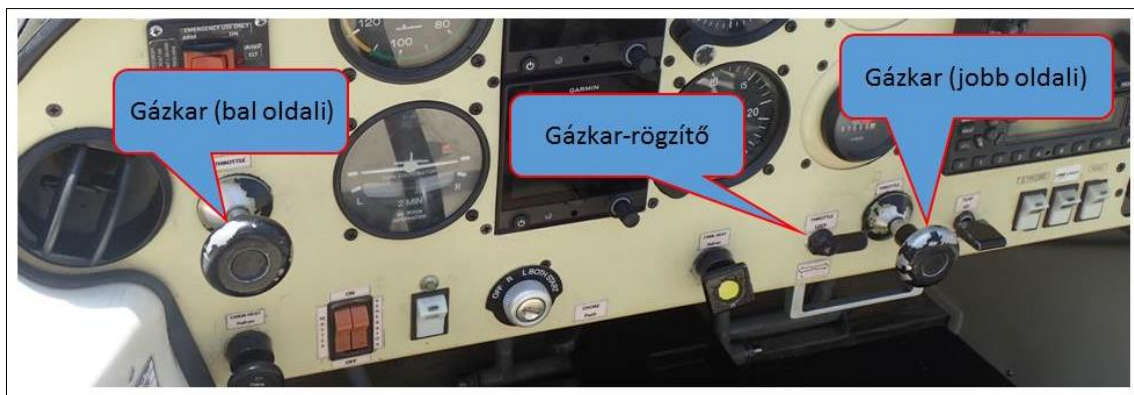
- Ellenőrzésre került a gázkar-rögzítés, amely a vizsgálat megkezdésekor feloldott állapotban volt. A vizsgálat során kiserelésre került a gázkar-rögzítő rendszer (gázrögzítő tengely és szorítóbak). Megállapítható volt, hogy a tengely elferdült, a kabin felé eső bakon menet található, melyet vélhetően a tengely vágott bele. A másik bakon pedig a tengely kikoptatta a menetet. Ezek miatt a gázkar-rögzítő nem látta el a funkcióját (9. ábra).

- Megállapításra került, hogy a rögzítő pofák nem derékszögben illeszkednek a gázkar-rögzítő menetes végén a működtető szárra, ami miatt elforgatáskor a menetesszár nyakban elgörbült, további rendellenességet okozva a működtetésben.

8. ábra: A gázkarok és a gázkar-rögzítő elhelyezkedése a műszerfalon

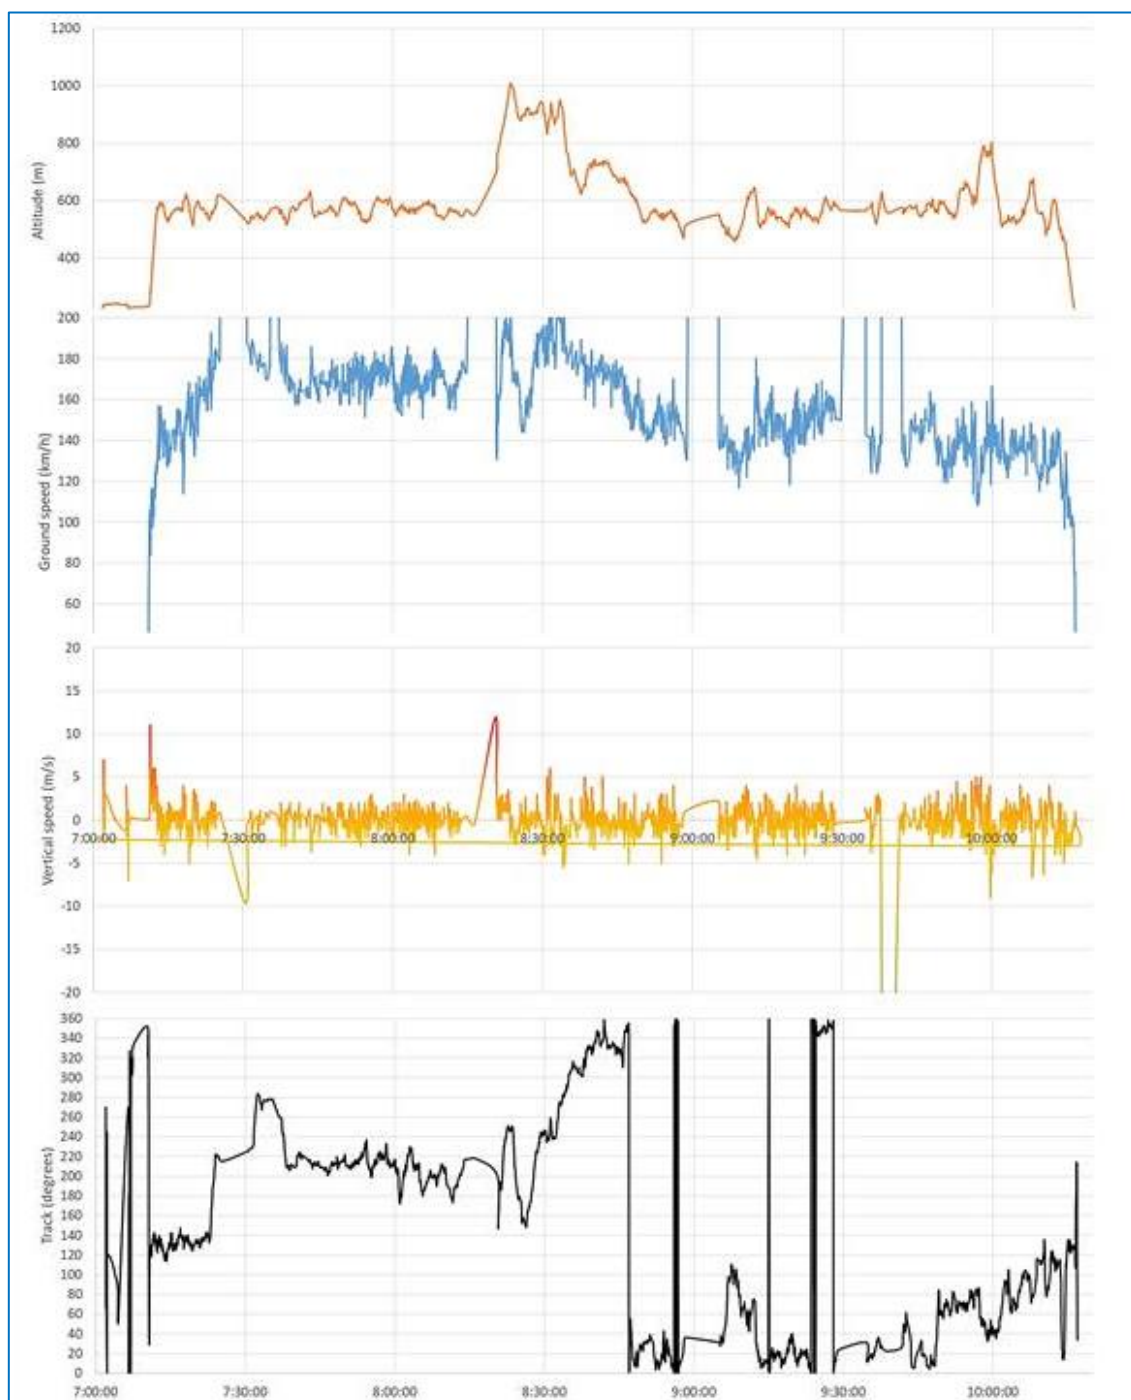
### 1. számú melléklet

Az eseménnyel végződött repülés paraméterei a Hungarocontrol adatai alapján
