## ZÁRÓJELENTÉS

2023-0700-5  
(HU-10436)

**Vasúti baleset / Tűzeset gördülő állományban**  
Hodász, 2023. július 17.

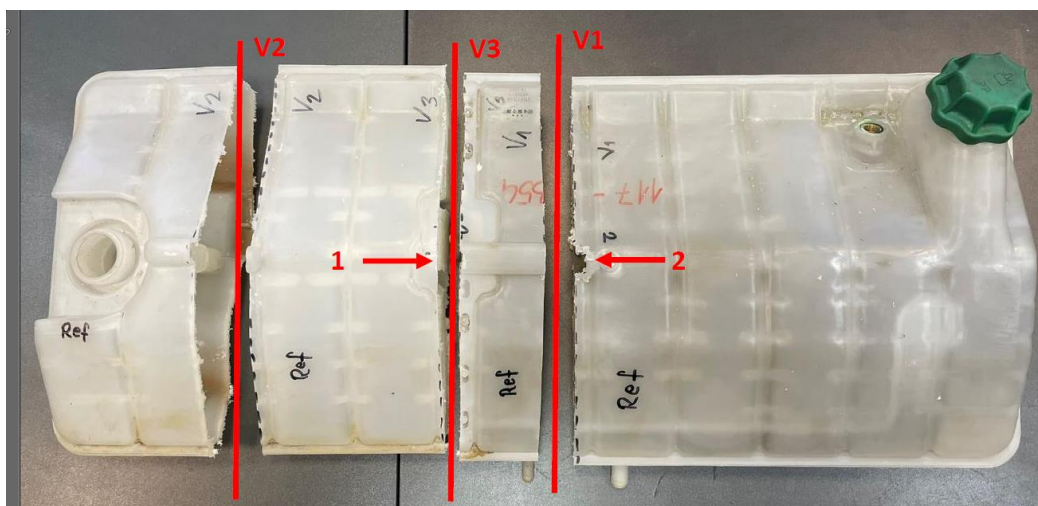
4. ábra Referencia tartály vágási vonalai

A vizsgálat célja a tartály belső szerkezetének feltárása volt, különös tekintettel a hűtőfolyadék és gázok áramlását biztosító belső csatornák, áttörések keresztmetszeteire. A vizsgálatokhoz az azt végzők első lépésben oszcillációs vágógéppel nyílásokat alakítottak ki a tartály kritikus átáramlási keresztmetszeteket tartalmazó részein, itt az átáramlási keresztmetszeteket endoszkóp kamerával vizsgálták, majd a tartályt ezen pontokban szalagfűrészszel teljesen átvágták a kialakítás további vizsgálata és fényképfelvételek készítése céljából. A tartályok végső, felvágás utáni állapotait a 4. ábra és az 5. ábra mutatja be.

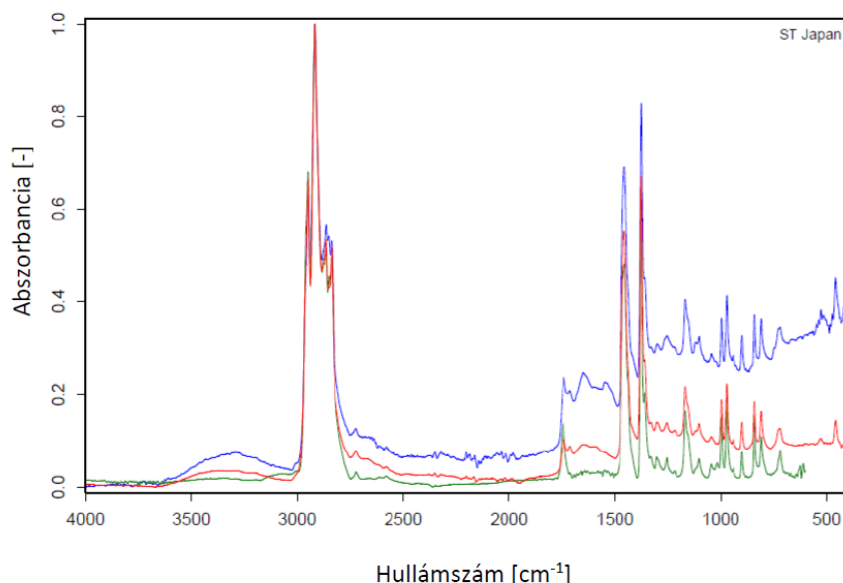
A tiszta felületekről felvett spektrumok egymással és a mérőberendezés spektrumadatbázisában található polipropilén (PP) referencia spektrummal is jó egyezést mutattak, így nagy biztonsággal kijelenthető hogy azonos anyagból, PP-ből készültek (9. ábra).

**9. ábra Az anyagazonosításokhoz vizsgált tiszta tartályfelületekről felvett ATR-IR spektrumok (kék – referencia tartály, piros – sérült tartály, zöld – PP referencia spektrum)**
